근접 깊은 굴착에서 천공장비에 의한 지반교란 특성 사례 연구 Case Study of Ground Disturbance Characteristic due to Drilling Machine in Adjacent Deep Excavation

SYNOPSIS : Deep excavations in the urban areas have been frequently going on in large scale. Soil-nailing and Earth-anchor supporting methods are generally used in deep excavation. These construction methods cause ground disturbances during drilling process, and damages of adjacent structures and ground due to the differential settlement throughout construction period, and unexpected behaviors of supporting system according to the characteristics of drilling machine and ground condition. This article introduces two actual examples of adjacent deep excavation for the construction of university buildings in granitic Seoul area. The important results of construction and measurements obtained using Crawler drilling machine for Soil-nailing and Earth-anchor supporting methods are summarized. And some suggestions are given to improve and develop the technique of design and construction in the deep excavation projects having similar ground condition and supporting method.

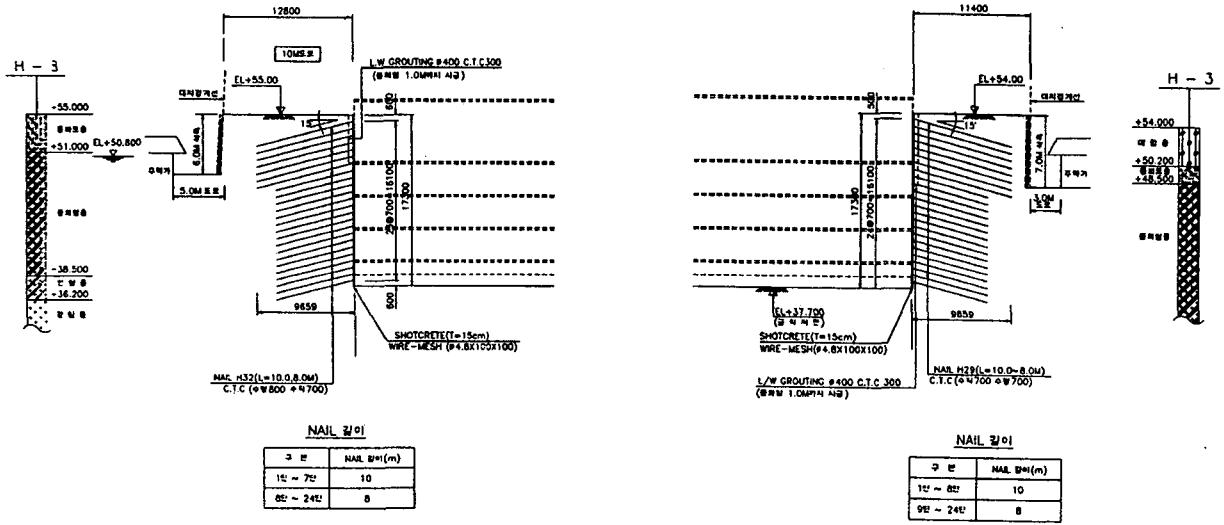
그림 1. 단면도

본 현장은 학교 부속건물 신축현장으로 굴착면에 인접하여 10M폭의 도로와 주택가가 동일 횡단면상에 위치하고 있는데 모두 석축지지의 구조로 되어있어 Nailing공법에 의하여 지보토록 설계되었다. 이들 굴착면 4개 단면에 대하여 굴착과정에서 Nail에 Strain Gauge를 부착하여 Nail축력의 변화상태를 굴착완료 및 구조물 시공 완료 단계까지 관찰하였는데 각 단면에서의 계측결과는 지반조건, 시공조건에 따라 각각의 축력분포특성을 보였다. 본 사례를 통하여 경사계 Data와 Nail 축력 Data의 상관성 파악, Nail 축력분포특성 및 변화특성에서 천공과정에서의 문제점 파악, Nail 축력에 미치는 시공조건의 영향파악은 의미가 있는 것으로 판단되며 향후 유사 Project의 시공과정에서 하나의 시공관리상의 지침이 될 수 있을 것이다.

(a) 1-1, 2-2 단면

(b) 6-6 단면

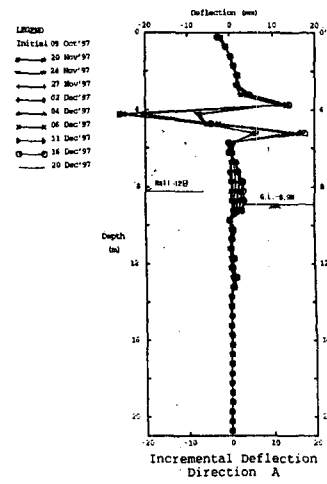
그림 10. 경사계 SD6

- 6-6단면 철근계는 97년 11월 24일, 27일, 12월 4일에 1.0Ton 이상 최대 6.83Ton의 축력증가를 보여 경사계 SD6에서의 급격한 Incremental 변형증가와 상관성을 나타냄. 97년 12월 3일 현장조사결과 굴착배면 약 20.0M 지점까지 지표면상에 Crack이 나타났으며 인접부 석축 및 인접건물에서도 지반변형과 연계된 Crack들이 발견됨. 12월 5일 이후 6-6단면 굴착배면 Crack발생부위에 대하여 부분적인 Cement Paste 주입 및 Cement Mortar에 의한 보수작업시행 (G.L-4.0M ~ 6.0M 구간에서 매립토층과 풍화토층, 풍화토층과 풍화암층의 지층경계부 존재, 그림 10, 11 참조)
- 5-5단면 및 6-6단면 철근계는 토사구간에서 2단 연속 Nail시공을 위한 천공작업에 따른 지반교란효과로 98년 1월 계측시 N5-5, N6-12, N6-14는 전체길이에 걸쳐 짧은 기간에 급격한 인장력 증가현상이 나타남. 이러한 인장력 증가현상은 지반교란 후 안정화과정에서의 침하와 연계된 결과로 판단되어 토류벽 상부에 위치하는 민가들의 침하와 관련된 민원야기의 가능성이 크므로 추가 침하방지를 위한 시

공법의 변경 검토가 필요한 것으로 판단됨. (그림 12,13,14 참조)

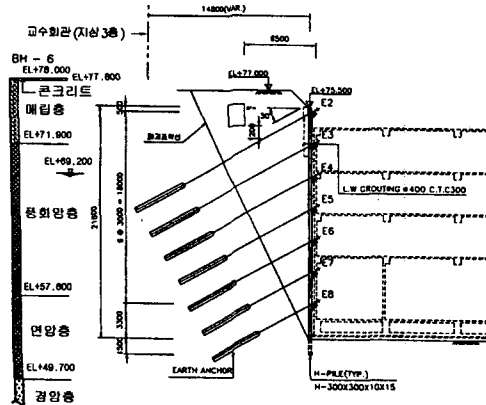
그림 17. 단면도(5-5단면)

본 현장은 학교 종합 강의동 신축현장으로 굴착면에 인접하여 기존의 6층 종합강의동, 지상4층 교수회관, 지상3층 교수회관이 위치하는데 Earth Anchor가 주된 지지공법으로 사용되는바 이중 건물의 기초가

없는 지상 3층 교수회관 건물의 피해와 관련하여 굴착과정 및 구조물 시공단계에서의 경사계, 지하수 위계, 하중계, 건물경사계 Data의 상호연계성 파악, 구조물 손상 피해 특성 파악 및 원인규명은 의미가 있는 것으로 판단되며 향후 유사 Project의 설계 및 시공과정에서의 지침 및 개선사항이 될 수 있을 것이다.

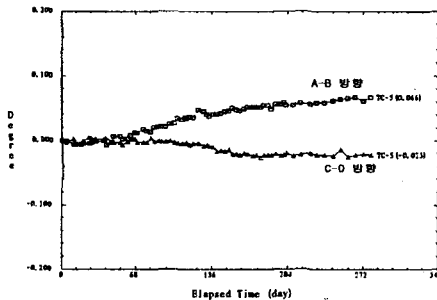
그림 22. 경사계 TC-5(전체기간)

- 5월 중 현장조사시 교수회관 뒷쪽 건물부위까지 부등침하에 의한 구조물에서의 균열발생 및 진전이 나타남. 이는 시공기간중의 지하수위 저하 및 교란지반 안정화 과정에서 광범위한 거리까지 영향을 미치는 것으로 판단됨. 6월 5일 현장조사시 교수회관 바닥부 및 기둥부 Crack 발생부위에서 추가적인 균열진전이 관찰되었으며 교수회관 전면부 및 측면부 유리창에서도 균열 및 파손사례가 나타남. 이후 지속적으로 미소한 변형각 증가 현상을 나타냄.
- 건물경사계 TC-5 계측결과와 관련하여 계측 종료시까지 지속적인 변형각 증가현상을 보인 이유는 교수회관 건물이 굴착면에 인접하여 위치하며 별도의 건물하부지지 구조가 없어 굴착에 따른 변형 및 침하에 민감한 반응을 보이는 것으로 판단되었으며 건물하부로의 Earth Anchor 시공시 연약한 풍화 마사토 지반 조건에 기인하여 지반 교란이 많이 발생한 결과로 판단됨.(그림 22 참조)
- 건물 경사계 TC-5가 설치된 동일건물의 같은 바닥 타워치에 설치한 건물 경사계 TC-6 계측결과가 TC-5와는 다르게 별다른 변형각의 큰 변화를 보이지 않고 미소한 변형각 증가를 나타낸 것은 건물 바닥부 지반의 교란상태에 따라 위치별로 침하하는 특성이 다른 이유에 기인한 결과로 판단되어 특정위치에서의 계측치만에 의한 현장관리는 문제가 있을수 있음을 시사하는 것으로 평가됨.(그림 23 참조)
