붕괴된 사면과 굴착되지 않은 사면의 안정성 검토 Analysis of Slope Stability in Slopes of Failed and not Excavated

유병옥¹⁾, Byung-Ok You, 김정석²⁾, Kyung-Suk Kim, 이용희²⁾

- 1) 한국도로공사 도로교통기술원 사면유지관리 연구센터 센터장, 수석연구원, 공학박사
Research Director, PhD, Highway & Transportation Technology Institute, Korea Highway Corporation
- 2) 한국도로공사 도로교통기술원 사면유지관리 연구센터 연구원
Researcher, Highway & Transportation Technology Institute, Korea Highway Corporation

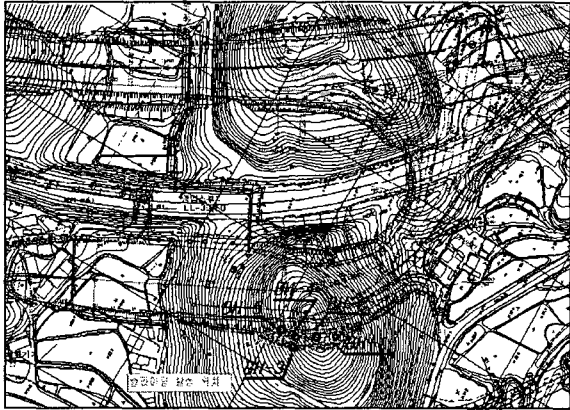
그림 5(b). 조사사면의 평면도

대상사면은 ○○고속도로 확장공사에서 굴착중인 사면으로서 전반적으로 퇴적암으로 이루어져 있으며, 검은 색을 보이는 탄질 셰일, 탄층 및 사암으로 이루어진 사면 상부에 고압송전 철탑이 위치하고 있어 매우 중요한 구간이다. 사면 붕괴는 굴착도중 사면 중간부 및 좌측부의 두 구간에서 발생하였으며, 굴착이 계속 진행될 경우 추가 붕괴가능성이 매우 높고 철탑의 안정성에 영향을 끼칠 우려가 있었다. 주요 붕괴 원인인 점토층 충전구간과 파쇄대를 직접적으로 확인하고자 BIPS시험을 실시하였으며 시험 분석결과로부터 조사사면의 지층 구성상태, 점토층 충전구간 및 방향을 찾고 사면 보강 설계시 기본자료로 활용하였다. 사면 위치 및 시추현황, 사면연장, 높이에 대한 현황은 그림 5 및 표 1에 나타내었다.

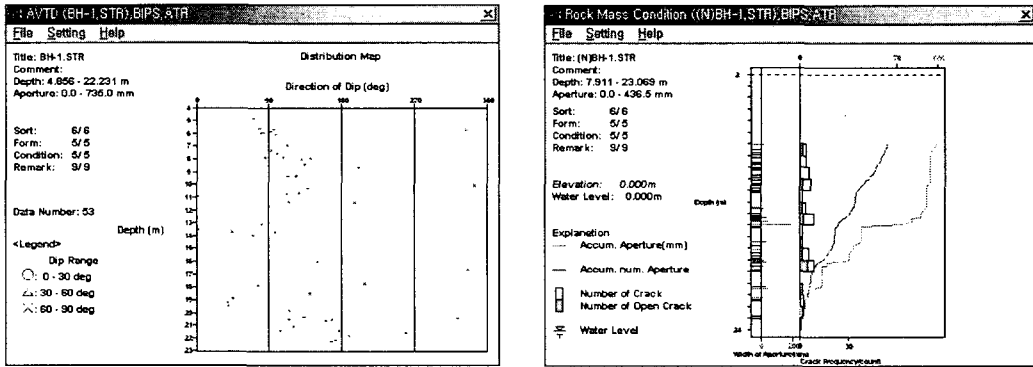
그림 9. 깊이별 불연속면 방향분포 분석예(BH-1) 그림 10. 깊이에 따른 암질상태 분석예(BH-1)

BIPS시험결과에 따른 전반적인 암반 상태는 Opening 발생된 수직절리가 많으며 심각하게 파쇄된 구간이 여러 심도에서 존재하고 있다. 점토층으로 추정되는 파쇄대는 두께가 수cm~20, 30cm 정도에 이르는 정도로 분포하고 있다. 주절리군은 퇴적암의 층리면으로서 그림 8에서와 같이 뚜렷한 방향을 갖는 1set의 절리군이 형성되며 방향은 사면 노출면에서 실시한 지표지질조사 결과와 일치하고 있다.

퇴적암으로 이루어진 사면에서 주로 점토층이 충전된 층리면을 따라 큰 규모의 붕괴가 발생하므로 사면의 평면파괴 발생가능성을 추정하기 위해서는 점토가 충전된 층리면 파악이 매우 중요하다. BIPS 조사에 의해 활동면 파악 및 사면의 암질상태를 파악하기 위해 그림 8~10과 같이 프로그램을 이용해 해석을 실시하였고, 시추공 사진 분석을 통하여 각 시추공별로 점토층이 충전된 파쇄대층을 찾았으며 표 2에 결과를 나타내었다.

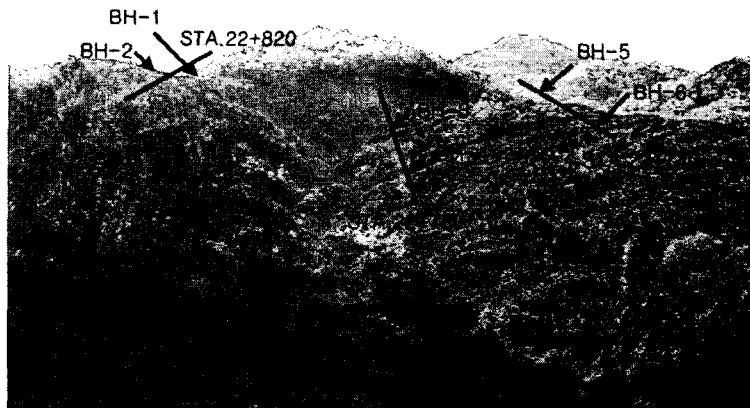
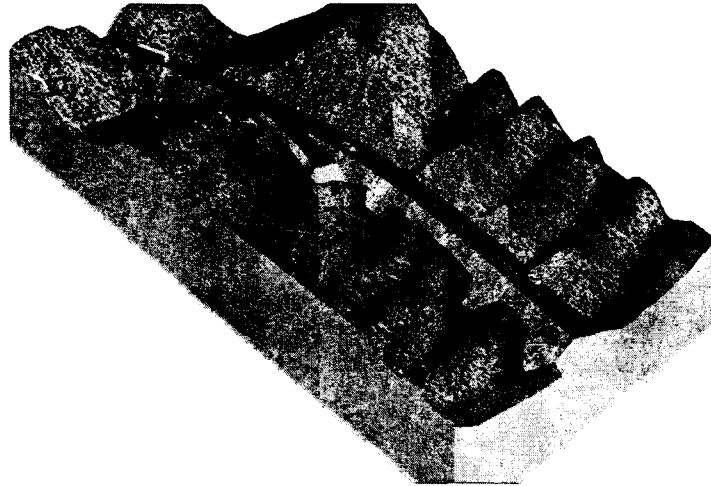
그림 15(a). 조사사면의 전경사진 및 도로굴착시의 3차원 입체도

대상사면은 ○○고속도로 신설공사 구간에서 현재 굴착이 되지 않은 사면으로 절토높이가 80m에 이르는 대절토 사면이 형성되어 이에 대한 상세 조사를 실시하여 사면안정성 검토 및 대책을 수립하고자 BIPS 조사를 실시하였다.

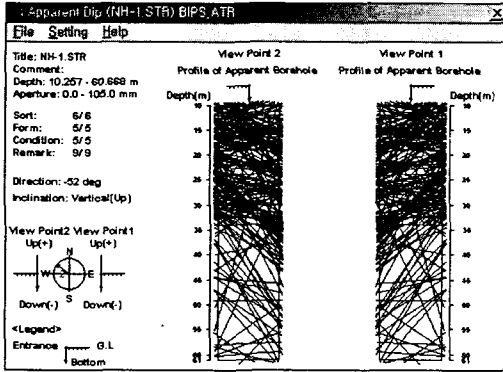
그림 18. 절리면 발달방향(BH-1)

위에 언급한 불연속면은 거의 대부분 사면방향으로 30°내외로 경사져 있다. 심도별 전반적인 불연속면의 분포를 도로면을 중심으로 도시한 경우와 심도별 불연속면 방향 분포상황을 나타내면 그림 18, 19와 같다. 그림 20에서 판단해 보면, 시추 지표면에서 32m까지는 절리가 심하게 발달하고 32m 이후에서는 암질상태가 양호하게 나타나고 있다.

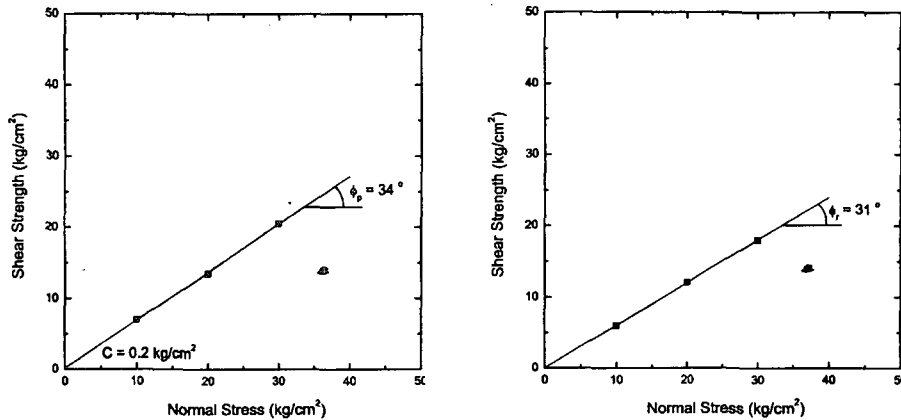
그림 22. 절리면 전단시험결과(잔류강도)

회수된 시추코아 시료에 대하여 절리면 전단시험을 실시하였으며 그림 22와 같이 절리면의 점착력 2.0ton/m², 마찰각 31°를 구하였고, 평사투영법에 의한 사면안정해석시 마찰콘의 각도에 적용하였다.
