154kV XLPE 케이블 실선로 부분방전 검출

Partial Discharge Measurement for 154kV XLPE Cable Line

In this paper, the result of PD diagnosis for aged 154kV cable line is reported. The PD pattern from TMJ which was monitored by PD measurement system for several days showed typical void pattern. The joint was replaced and voids between semi-conductor layer and insulating layer in the joint was founded.

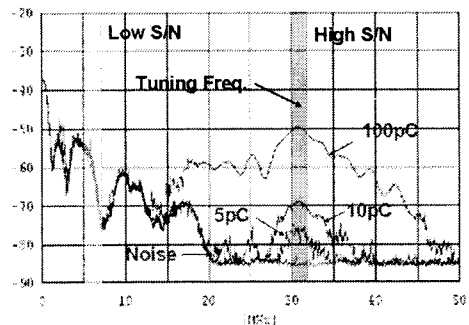
예를 들어 그림 1과 같이 저주파 대역에서는 노이즈와 PD신호의 구분이 어렵지만 고주파 대역에서는 스펙트럼 크기의 차가 큰 것을 알 수 있다. 따라서 부분방전 신호의 주파수 특성을 이용하여 최대의 S/N비(신호 대 노이즈 크기)를 가지는 주파수를 Tuning하여 부분방전을 측정할 경우 측정 감도를 크게 향상시킬 수 있다. 예를들어, 5MHz대역에서 측정하는 경우 노이즈로 인하여 부분방전 펄스를 구분할 수 없지만 30MHz 대역의 경우 부분방전 펄스를 확연히 구분할 수 있다.

그림 1. 백그라운드 노이즈와 PD펄스의 주파수 스펙트럼

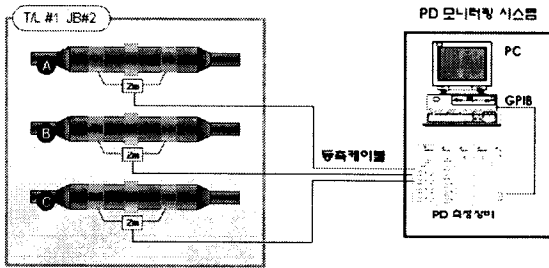
그림 2은 PD 모니터링 시스템 구성도이다. 접속함 표면에 박전극을 설치하여 접속함 내부에서 발생한 PD신호를 검출한다[1]. 이러한 형태의 센서를 CIGRE WG 보고서에

서는 Sheath Interruption Sensor[4]이라고 분류하고 있으며 통상적으로 박전극 센서라고 부른다. 그림 2과 같이 절연접속함의 절연통 양쪽에 금속 박전극을 설치하고, 입피던스 Zd를 통해 검출된 펄스 신호는 앰프를 통해 측정기 본체에 입력된다[1,2]. 측정은 S/N비가 좋은 고주파 대역의 PD신호를 검출한다. 검출된 PD펄스의 크기와 그순간의 신호 전압위상 정보를 일정시간 동안 축적하여 횡축이 위상( $\phi$ ), 종축이 방전량(q) 그리고 발생빈도수(n)를 나타내는  $\phi$ -q-n 패턴이 된다. 이러한 PD패턴은 부분방전 메커니즘과 열화 정도에 따라 다양한 형상과 변화를 나타내기 때문에 절연진단에 주요한 요소로서 인식되어 많은 연구가 이루어지고 있다[5].

그림 2. 부분방전 모니터링 시스템 구성도

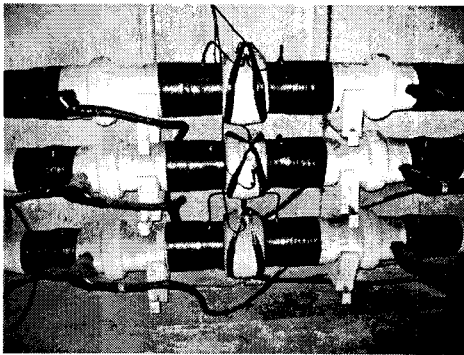
그림 3. 접속함 위 박전극 설치 모습

이 선로는 휴대용 PD장비를 이용하여 열화진단하던 중, 이상신호가 불규칙하게 검출되어 정확한 진단을 위하여 일정 기간동안 모니터링을 실시하였다. 시스템 구성은 그림 2와 같다. PD 센서는 그림 2, 3과 같이 절연접속함(IJ)의 PVC 방식층 표면에 절연통을 좌우로 하여 한 쌍의 금속 박전극을 설치하고, 금속 박전극과 보호동관 사이에 형성되는 커패시턴스로서 내부 부분방전을 커플링(Coupling)하는 원리이다. 접속함 내부에서 부분방전이 발생할 경우, 절연통을 경계로 반대편 케이블이 커플링 커패시터 역할을 하게 된다. 이때 박전극을 통해 PD펄스 전류의 경로를 만들고 Zd에서 부분방전이 검출된다[1].
