시멘트 콘크리트 포장의 미끄럼 방지 및 평탄성 증진 공법

Skid Resistance and Roughness Improvement Method on Cement Concrete Pavement

홍승호* 한승환**, 윤경구***

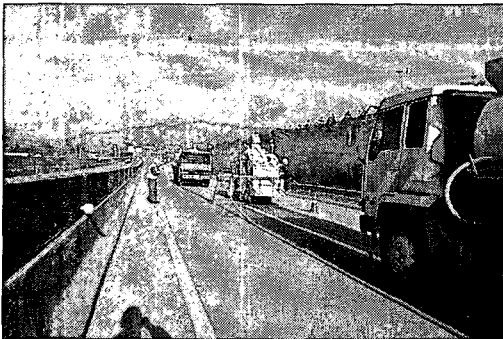
그림 2. 시험시공 전 1차로 포장 상태

시험시공 전 포장 상태는 그림 1, 2에서 보는 바와 같이 건설 초기에 시공된 표면 타이닝이 많이 마모된 것을 볼 수 있다. 시험시공을 시작하기 전에 작업 구간의 안전 확보와 원활한 교통 소통을 위하여 1차로 차선에 대하여 라바콘을 설치하였다. 시험시공 장비는 그림3과 같이 종방향으로 진행하면서 포장면을 절삭하게 된다. 장비 구성은 그림 3에서 보는 바와 같이 다이아몬드 그라인딩 장비가 중앙에 놓이고, 물 공급 차량은

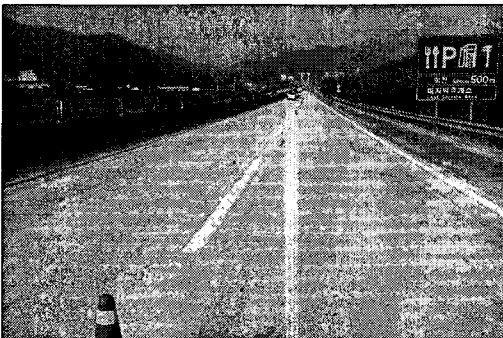
그림 7. 시험시공 후 차선도색 공정

시험시공이 완료된 후 사진 7, 8과 같이 한 차로로 차량을 소통시키면서 차선도색 작업을 수행 할 수 있으며, 차선도색 작업이 종료 후에 전 차로를 대상으로 교통을 소통시킬 수 있어 작업 공정이 신속한 시간 내에 완료될 수 있다.
