흡습된 에폭시 절연물의 절연 특성

(Insulation Characteristic of Moisturized Epoxy Compound)

김동명, 박영근, 권태호, 최선규, 이병호, 최원석

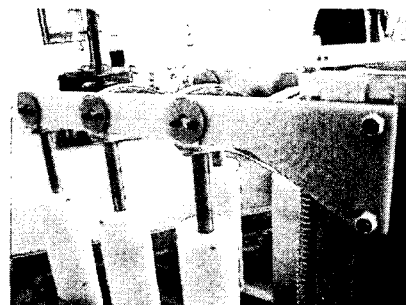
그림 1. 절연암(정상상태)
Fig. 1. Moving arm(normal)

도체의 지지 및 상간 절연을 위해 개폐기 내부에 취부되는 에폭시 절연물의 구성은 그림 1과 같다. 에폭시 절연암(Epoxy섬유질, 절연내력 25~28kV/mm)의 상 간격은 약 12~14cm로 이격되어 있으며 상도체인 연동판(Shunt)을 부착하기 위해 동판나사를 사용하였다. 공간적으로는 SF₆ 가스가 밀봉되어 있는 구조이다.

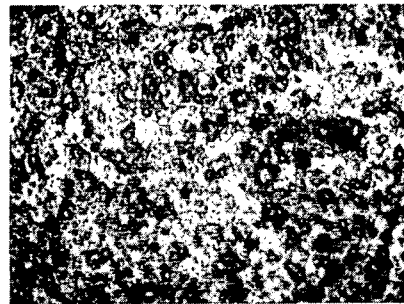
그림 6. 정상시료(×25)
Fig. 6. Normal specimen of epoxy

시료는 정상 운전 중인 개폐기에서 채취한 시료(94년 10월 제조, 정상시료) 2개와 고장이 발생한 개폐기에서 채취한 시료(94년 10월 제조, 고장시료) 2개를 대상으로 절연암의 표면을 전자현미경(Nikon microphoto-FTA)으로 관찰을 하였다. 표면은 에폭시, 섬유질, filler의 복합체로 구성되어 있었으며 그림 6의 정상시료의 검은 점은 Filler로 추정된다. 그림 7과 같이 고장시료에서는 섬유가 표면으로 노출되어 있는 것이 관찰되었으며 이 경우 표면은 절연 및 오손에 취약한 것으로 판단된다.
