초음파측정에 의한 발전용 베어링 손상평가

이상국

한전 전력연구원, 대전광역시 유성구 문지동 103-16, sglee@kepri.re.kr

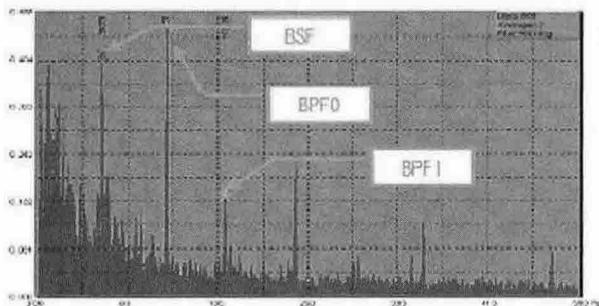
Figure 1. Frequency spectrum analysis

초음파 센서에서 검출된 시간축 상의 진동을 FFT (Fast Fourier Transformation)를 통한 주파수 축으로 변환하면 사용 베어링의 상태를 보다 정밀하게 분석할 수 있는데 이것은 베어링의 고유 주파수를 구하고 그 주파수의 정수배인 1X, 2X, 3X 등의 진폭값을 분석함으로써 이상유무를 판단 한다. Fig.1 은 베어링 각 부품에서 발생하는 고유 주파수를 스펙트럼 분석하여 나타낸 것으로서 이상상태가 검출되면 각 주파수에서의 진폭치가 Fig. 1 과 같은 신호가 나타난다.
