노통연관식 보일러의 압궤사고 방지대책

이근오 · 김종진*

서울산업대학교 안전공학과 · *한국에너지기술연구원

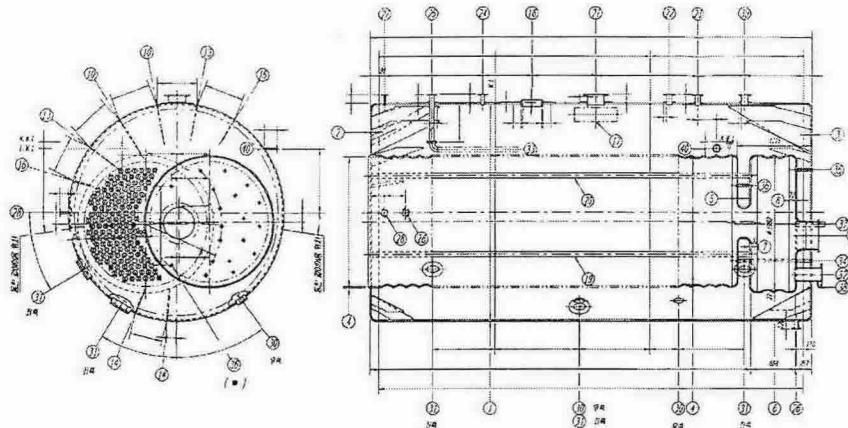
Fig. 2-1 사고보일러의 구조도

노통연관식보일러의 구조도를 Fig.2-1에 도시한다. 이 보일러의 노통은 편심노통으로 모리슨 파형으로 제작되어 있고, 후연실은 습식으로 구성되어 있다. 베너에서 공급된 LNG는 연소실(파형노통 내부)에서 연소되고, 후연실에서 연관으로 유입되어 보일러 앞쪽으로 이동한다. 평균직경이 2,016mm인 연소실과 동일직경의 후연실을 연결하는 유로는 직경 482mm이고, 길이 360mm인 교축부로 구성되어 있다. 이 교축부의 수평중심선은 연소실의 수평중심선과 동일 선상에 위치하고, 교축부의 수직중심선은 연소실의 수직중심선에서 연관축으로 470mm 치우쳐 있다. 따라서, 연소실에서 발생된 연소가스는 단면적이 약 1/16로 교축되는 이 교축부를 통과하면서 혼합되는 구조로 되어 있다.
