현장조사를 통한 강우로 인한 철도연변 사면의 활동 특성분석 Analysis on the characteristics of rainfall driven landslides through field study

본 연구에서는 철도 연변 사면중 다수를 차지하고 있는 절토사면의 활동양상을 조사하였으며 사면의 활동결과를 각 패턴별로 구분하였다. 철도뿐만 아니라 도로에서도 성토사면보다는 절토사면에서 보다 많은 활동이 관측되었으므로 성토사면보다는 절토사면이 보다 많은 문제를 발생시키는 것을 알 수 있다. 현장조사는 2002년과 2003년에 강우로 인한 사면의 활동이 빈번히 발생한 영동선과 태백선을 중심으로 하였으며 대상은 토사사면을 중심으로 하였다. 본 연구에서 토사사면이라고 지칭하는 것은 강우로 인한 흙의 활동 양상을 보인 사면을 대상으로 한다.

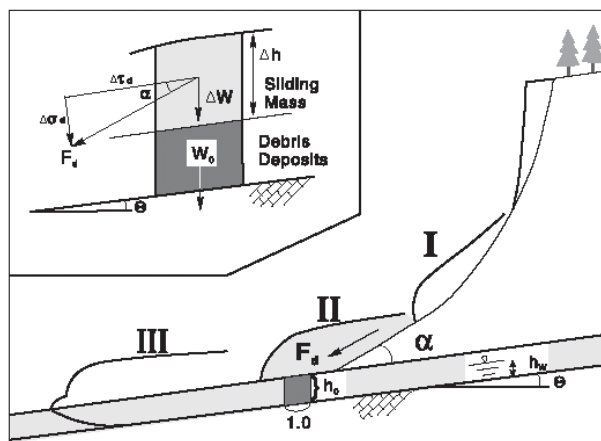
그림 4. 제안된 히로시마에서 발생한 사면활동 모드(Wang 등, 2003)

그림 2에 나타낸 활동타입 I은 천층과파괴가 흙의 상부층에서만 관측된 경우로서 활동심도가 얕으며 판상의 사면활동을 보이는 경우이며 그림 3의 활동타입 II는 중간깊이 활동타입이다. 활동타입 I과 II의 구분은 우선 활동 타입 I은 판상으로의 활동을 한다는 것이다. 이에 반해 활동타입 II는 활동구간중 상부에서는 어느 정도 원호파괴의 형상을 보이거나 하단부로 활동이 진행될수록 활동 타입 I과 같은 판상의 활동타입을 보인다. 활동타입 II는 Wang 등(2003)이 예측하는 히로시마에서 발생한 대규모 사면활동의 거동과 유사할 것으로 판단된다.

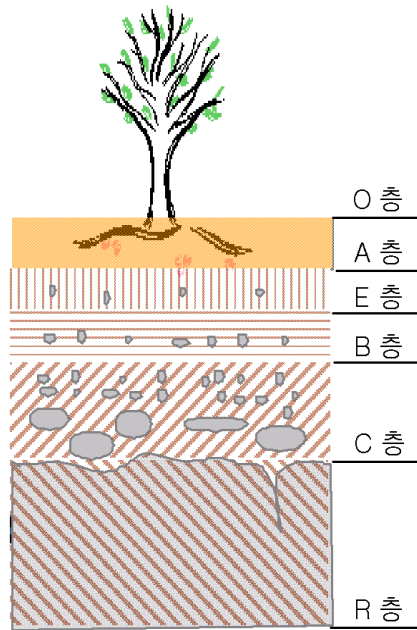
그림 7. 흙의 풍화특성

물리·화학적인 작용에 의해 풍화가 발생하며 크게 5개 층으로 구분할 수 있다. 최상부에 있어 낙엽이나 유기물이 있는 O층, O층 하단에 위치한 상부표층인 A층, A층 하단에 위치한 잔류퇴적층인 E층, E층 하단에 있는 하층토층 B층, 모암이 풍화하여 자갈등의 전석이 위치한 C층 그리고 모암층인 R층으로 구분할 수 있다(그림 7 참조). 활동타입 III은 B층 혹은 C층에서 활동이 발생하는 타입을 의미한다. 활동타입 III이 관측된 곳에서는 사면의 표면에 전석이 상당수 관측이 되었으며 주변에서는 모암이 노출된 부분이 자주 관측되었다. 그리고 대부분의 활동타입 III이 관측된 현장은 표면유출수가 집수되는 지형조건을 구성하고 있는 곳에서 이러한 형태의 활동패턴이 관측되는 것을 알 수 있다. 마지막으로 활동타입 IV는 모암과 토사의 경계부에서의 활동타입이다. 이러한 타입은 주로 상부 토사층이 아주 얇고 모암과 토사층의 분리가 뚜렷한 경우에 관측되었다.

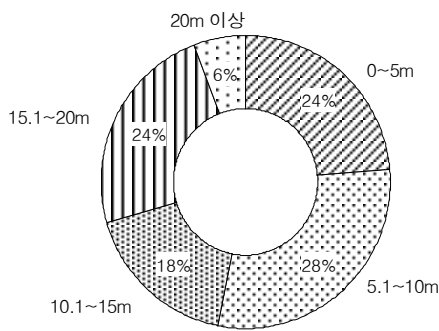
그림 8. 사면의 높이에 대한 분포

표 4에서 나타낸 바와 같이 사면의 길이, 높이와 경사각의 분포는 다음과 같다. 사면의 길이는 5~41m, 높이 1.7~27m, 경사각은 29~65°의 분포를 보이고 있다. 그림 8은 사면의 분포에 대하여 나타난 것으로 계측이 가능한 사면중에서 사면의 높이가 10m 미만인 경우가 50%를 넘는 것으로 나타났다. 이처럼 절토부에 있어 소규모 사면의 활동경향은 도로사면에서도 유사하게 관측되었다. 이는 특히 철도절개사면은 자연 상태로 조성되거나 일부 절토가 수행된 곳이 대부분이므로 철도변에서 형성되는 사면의 규모와 활동규모는 그리 크지 않음을 알 수 있다.

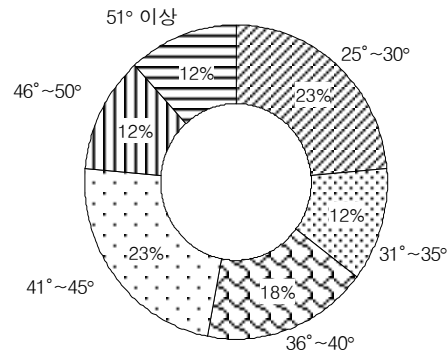
그림 9. 관측 사면의 경사각 분포

그림 9는 관측사면의 경사각을 표시하고 있는데 높이와 특별한 상관성을 보이지는 않는다. 사면의 경사각이 40°미만인 경우가 53%를 차지하고 있으며 특히 25°~30°와 41°~45°의 범위가 가장 큰 분포를 보이고 있다. 이는 평균경사각이 45° 이상이 95% 이상인 국도연변의 사면에 비해 다소 완만한 경우임을 알 수 있다. 그림 10은 관측사면의 활동타입 분포를 보이고 있다. 4가지의 활동타입 중 활동타입 I이 53%로 가장 많이 관측되었다.

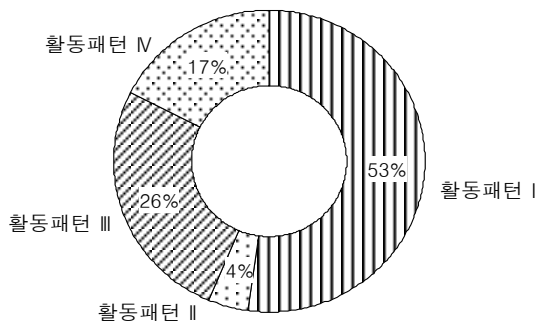
그림 10. 관측된 활동타입분포

활동타입 I의 경우에는 사면의 경사각이 약 30~50사이에서 관측되며 사면의 높이는 거의 전 구간에서 걸쳐서 관측되므로 활동타입과 사면의 제원과는 뚜렷한 경향을 보이지 않았다. 이는 다른 활동타입의 경우에도 유사한 결과를 보였는데, 결국은 사면의 활동타입은 사면의 제원보다는 사면내 흙의 공학적 성질 혹은 사면의 제원에 의한 독립변수의 결과가 아닌 다른 요인과 결합된 결과임을 유추할 수 있다. 두 번째로 많은 비중을 차지하는 활동타입은 타입 III로서 사면의 3차원상의 형상을 고려한다면 높은 발생빈도가 예상되는 부분이다. 특히 타입 III의 경우 상부에서 토석류의 발생이 진행되어 오는 경우가 있는데 이러한 경우 하단의 모양이 드러난 경우에는 타입 IV와 혼동될 수 있을 것이다. 또한 타입 III의 경우 집수부를 통해서 토석류의 흐름이 발생하는 순간 활동타입이 I과 혼재하여 발생할 수도 있을 것으로 판단되는데 이에 대한 상세 연구가 필요할 것으로 판단된다. 활동타입 IV의 경우에는 터널의 갱구부와 토피가 상대적으로 다른 타입에 비해서 얇은 경우에 주로 발생이 되었다. 마지막으로 타입 II의 경우에는 전체 23개소 중에서 1 개소에서 관측이 되어 발생빈도가 낮으며 타입 I과 비교하여 기본적인 발생 메커니즘의 구분을 위해 추가 조사가 필요하다.

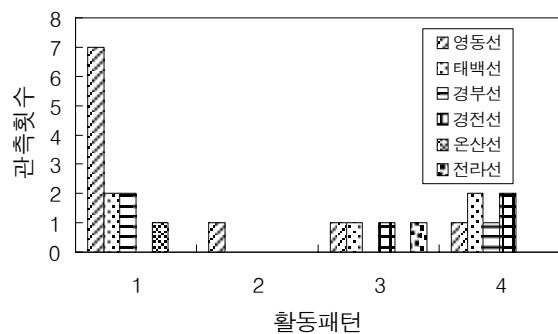
그림 11. 노선별 활동타입 분포

그림 11은 노선별 활동분포를 보이고 있다. 영동선, 태백선, 경부선에서는 활동타입 I 이 가장 많이 관측되었으며 또한 대부분의 노선내에서 반복적으로 관측되는 것으로 활동타입 I이 유일하였다. 이러한 관측결과는 영동선과 태백선 구간내에서 암반과 토사가 혼재된 천층의 토사층으로 빈번히 존재하기 때문으로 판단된다. 결국 철도 절개사면의 경우 자연사면과 유사하므로 인공적인 사면이 아닌 자연 산사태 또한 유사한 거동을 따른다고 추론할 수 있을 것이다.
