박육 파이프와 브라켓의 양면 겹치기 필릿 용접부에서의 고온 균열 발생 현상 분석

An analysis on the phenomenon of hot crack occurred
in the both sides lab joint fillet welds of a thin pipe and bracket

김영주*, 박덕조**, 최규원***, 조상명****

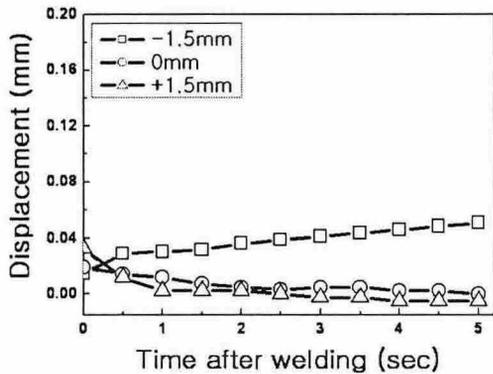
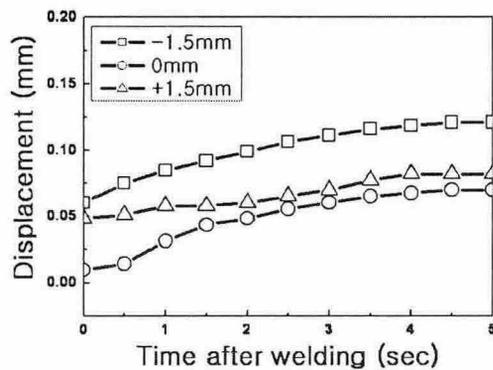
Fig. 7 The displacement variation of bracket and thin pipe for welding line

Fig.7은 입열량 0.15kJ/mm로 용접하였을 때 용접선 위치에 따른 브라켓과 박육 파이프의 변형 거동을 변위계로 측정된 결과이다.

Fig.8은 용접 후 용접선 위치에 따른 변형속도 ($d\delta/dt$)를 나타낸 것이다. Fig.8(a)에서 용접비드가 브라켓 위에서 형성되는 용접선 위치0, +1.5mm에서는 브라켓은 비드의 응고 수축이크므로 줄어들게(-)된다. 용접비드가 파이프 위에서 형성되는 용접선 위치-1.5mm에서는 브라켓은 아크 열에 의해 늘어가게(+)된다. 여기서 1차 용접 후 2차 용접이 브라켓의 수축거동(-)이 큰 상태에서 실시된다면 2차 용접부의 비드는 1차 용접부쪽으로 당겨지면서 인장스트레인 상태에 놓이게 된다. Fig.8(b)는 파이프의 거동을 보인 것으로 용접선 위치에 상관없이 모두 팽창거동(+)을 보이고 있다. 따라서 2차 용접비드에는 브라켓의 수축에 의한 인장스트레인과 파이프의 팽창으로 인한 인장스트레인이 겹쳐져서 매우 큰 인장 스트레인이 작용하여 냉각속도가 낮은 경우에는 고온 균열이 발생 될 수 있는 것으로 판단된다.
