대규모 활동이 예측된 대절토 암반사면의 보강을 위한 지반조사 분석사례

송치용, 이증성, 심성걸, 김주화 (대림산업(주))

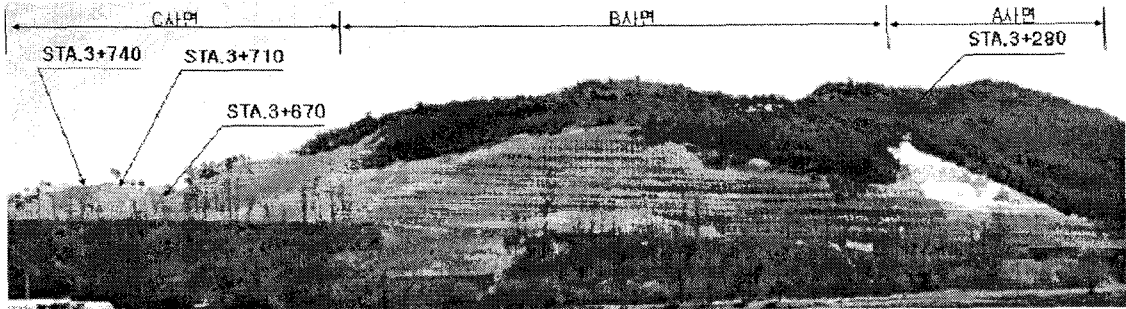
그림 1. 사면전경

본 사면은 그림 1과 같이 최대 높이가 약 80m인 대절토 사면으로 5m 높이마다 소단을 두어 총 11 단계에 걸쳐 사면을 굴착하였으며, 2003년 말부터 사면 굴착을 시작하여 2004년 11월 제 11 소단

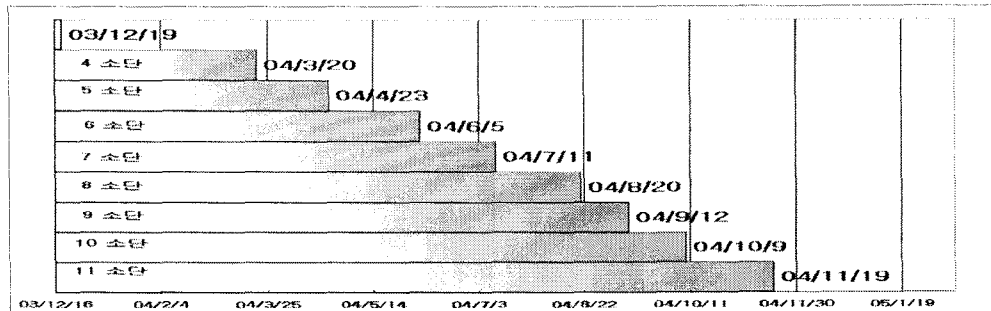
그림 4. 단계별 사면 굴착 현황

사면 상부 총 2개소에 30m 깊이로 경사계를 설치하여 계측을 진행하였으며 제 4 단 굴착단계부터 계측을 시작하였다. 경사계 사이의 간격은 60m이며 계측기 설치 위치는 아래 그림 2와 그림 3과 같고, 단계별 사면 굴착 진행 상황은 그림 4와 같다.

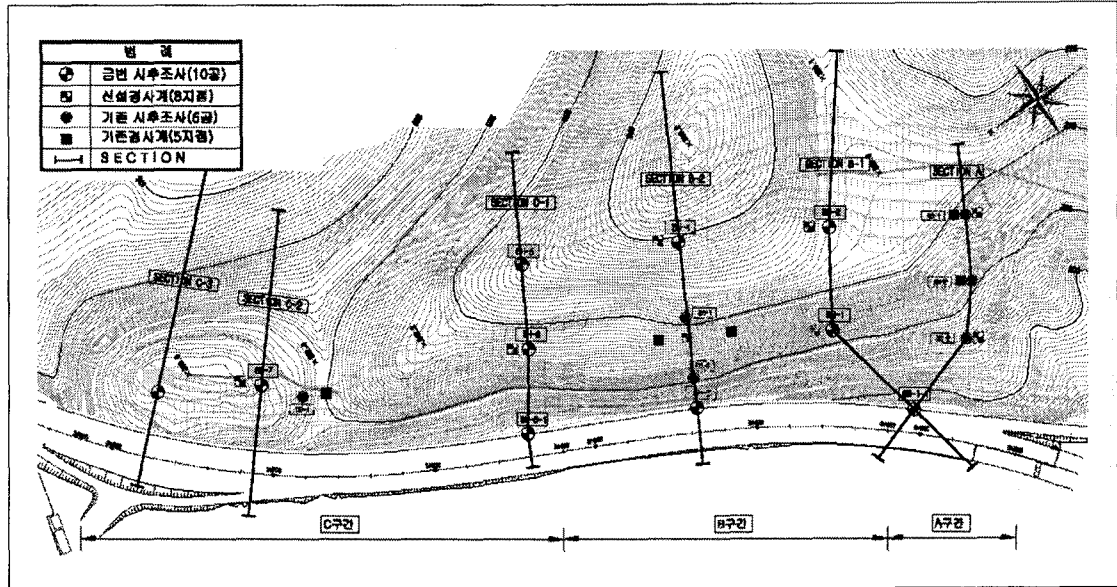
그림 9. 시추조사 위치도

현장조사 및 현장시험을 위한 위치선정은 각 구간별로 파쇄대 및 예상 파괴포락선을 예측할 수 있도록 그림 9와 같이 조사위치를 선정하였다.
