예방적 유지관리에 근거한 콘크리트 포장 줄눈관리방안

Managing the Joint of the PCC Pavement based on the Preventive Maintenance Concept

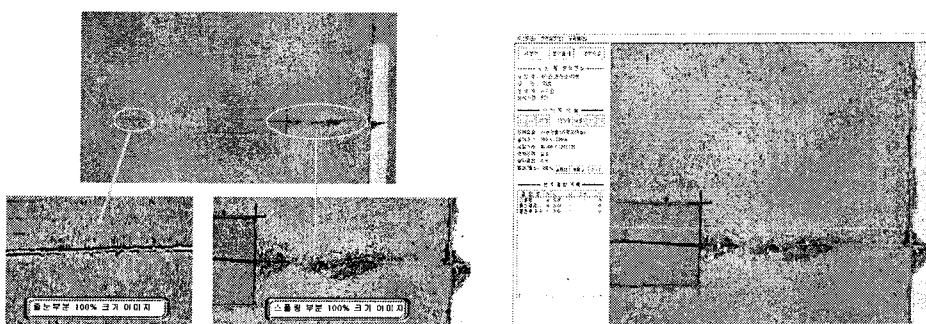
그림 4.2 조사 이미지 결합부분 및 분석 예

진체적인 분석 과정은 그림 4.1과 같다. 조사된 구간 중 분석 구간을 선정하고 선정된 분석 구간을 다시 파손정도가 유사한 기본적 분석단위인 클러스터(Cluster)로 세분화한다. 통계의 유의성을 고려하여 각 클러스터는 최소 20개 이상의 조사 줄눈을 포함하여 이렇게 세분화된 클러스터 내부 각각의 줄눈재 파손 상태 및 줄눈부 스펙링을 앞서 설명한 기준으로 분석하게되는데, 효율적인 분석을 위하여 간략한 이미지 분석 프로그램을 이용하여 줄눈재 탈리 및 스펙링 크기를 정량적으로 분석한다<그림 4.2>.
