상주 상오리 칠층석탑의 손상상태 및 부재의 산지추정

Provenance Presumption and Damage State for Rock Properties
of Seven-storied Stone Pagoda at the Sangori, Sangju, Korea

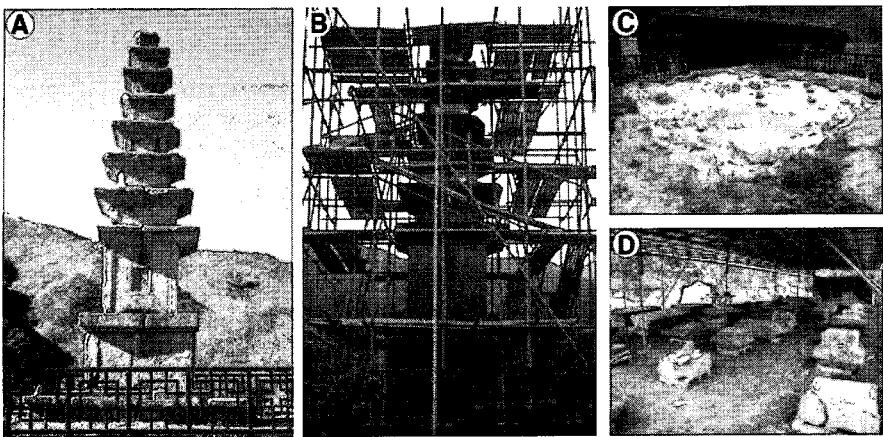
이 석탑은 토단 주위를 석렬로 구역을 정한 후 이중의 기단위에 7층의 탑신을 세운 일반형 석탑이다. 이 석탑은 사방이 산으로 둘러싸여 있으며 주변에 수목이 있고 지반에 초본식물이 밀생하고 있는 비교적 높은 둔덕 위에 있는 밭 한가운데에 있다. 이 석탑은 일제 강점기 초기 인위적인 훼손이 가해진 이후 방치되었다가 1978년 원형 복원되었으며 이 후 2005년에 해체를 통해 보수되었다(그림 1).

그림 1. 상오리 칠층석탑의 현황. (A) 석탑의 동측면. (B) 해체, 보수를 위한 동측면의 비계설치 모습. (C) 해체 후의 탑 자리 모습과 부재를 보관해 놓은 가설작업장 모습. (D) 가설작업장 내 해체된 부재들.
