320MW 화력발전소 가스 보일러 고 진동 현상 규명 Phenomenon Examination on High Vibration of NG Boiler in 320MW Thermal Power Plant

김연환⁺ · 배용채^{**} · 이현^{**} · 김희수^{**} · 이두영^{**}

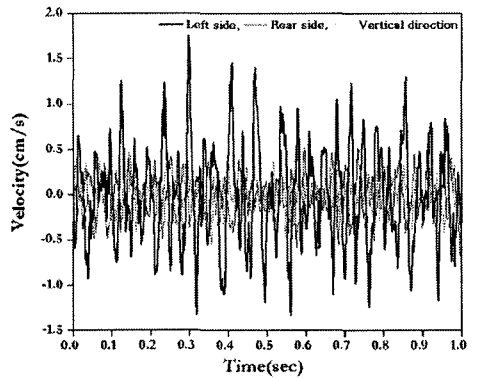
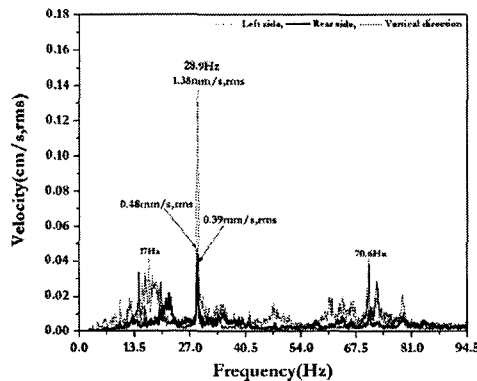
그림 4. 정상 본체 진동

그림 4(a) 및 (b)는 대상 보일러에 대하여 겨울철의 정상 운전 중 보일러 본체 일상적인 진동으로서 28.9Hz가 탁월 주파수이나 여름철에는 28.9Hz와 더불어 68Hz가 탁월 주파수로 나타나는 경향을 보인다.
