원전 복수계통 열교환기의 이음발생 원인규명

Root-Cause Investigation of Abnormal Sound
from a Heat Exchanger of Condensate Water System in a Nuclear Power Plant

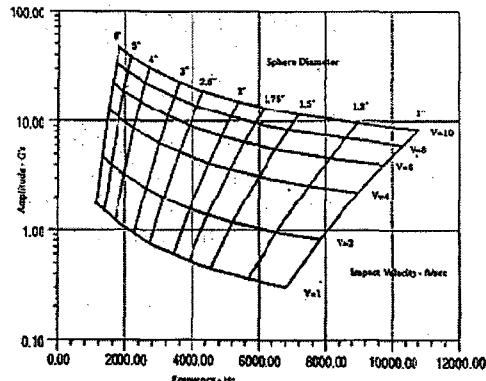
그림 4. 충격량에 따른 Main Frequency 와 충격신호 크기

그림 10 은 충격신호에 대한 측정세트 4 의 위치 #2 에서 계측한 진동신호를 확대한 것으로 피크가 약 $3g$ ($1g = 9.8 \text{ m/sec}^2$) 정도이며, 충격시 주파수가 약 8 kHz 정도의 값을 가짐을 계측값을 통해 확인할 수 있었다. 이 가속도 크기 및 충격 주파수를 증기발생기의 충격안전성을 검토할 때 주로 사용되는 그림 4 의 금속구의 충격신호선도에 대입하면 충격속도 및 이물질의 크기를 산출할 수 있다. 이 결과에 따르면 구의 지름이 1" (=16gram) 정도의 지름을 가지는 이물질이 충격속도는 5 (ft/sec)로 열교환부 통을 가격하는 것으로 판단할 수 있다. 이를 충격에너지로 환산하면 다음과 같다.

일반적으로 5J 이상의 충격에너지 발생시 증기 발생기의 손상이 우려되는 것에 비교하면 열교환부의 충격에 의한 손상정도는 미미할 것으로 예상된다.

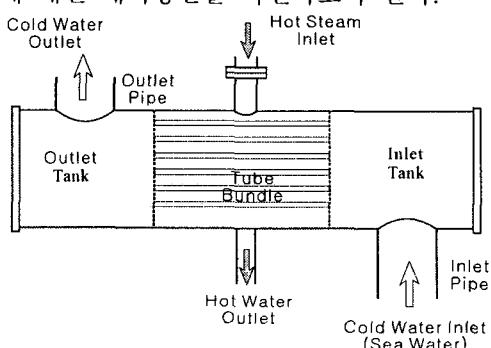
그림 5. 콘덴서 후단 스템 배출기의 열교환부

그림 5는 복수계통 콘덴서 후단 스템 배출기의 열교환부의 개념도를 나타내고 있으며, 열교환부를 통해 표 1에 정리된 바와 같은 사양으로 해수(Sea Water)와 증기(Steam)가 열교환을 하게 된다.

정격출력 운전 중인 현재 복수기 진공 계통의 콘덴서 후단 스템 배출기 열교환부에서는 비정상적인 이음이 발생되고 있다. 이는 다른 호기에서는 감지되지 않는 이상음으로 정상운전에 지장을 줄 가능성도 있으므로 이에 대한 정확한 원인 규명이 필요하다. 분석결과에 따라 열교환기 내부 부품의 이탈로 인한 이음으로 판명될 경우 발전소를 정지해야 하는 상황이다.

- 스팀 배출기로부터 발생되는 이음은 지름이 1" 근방의 이물질이 열교환부 통을 약 5 (타격하면서 발생되는 것으로 판단하였다.
- 이 타격력은 분석결과 5 J 보다 매우 작기 때문에 시스템 손상은 매우 미미할 것으로 평가되었다.
- 하지만 이물질을 그대로 방치해두면 예기치 못한 문제가 발생할 수도 있기 때문에 정기예방 정비 기간에 제거하기를 권고하였다.
- 상기 결과를 근거로 정기 예방정비 기간 중에 복수기 진공 계통에서 이물질을 검출하였으며 복수펌프 저압측의 베어링 냉각수 공급라인의 부품으로 확인되었다 .
- 예측한 결과의 확인을 통해 금속파편 충격신호의 분석기법의 정확성을 확인할 수 있었다.
