## HVDC 변환설비 고장원인 분석시 PSCAD/EMTDC 활용방안 검토

고민중, 이병훈, 박문규, 황경석  
한전KPS

### A Study of the application plan of use the PSCAD/EMTDC for HVDC trouble analysis

**Abstract** - 제주-해남간 HVDC 변환설비는 제주 전력수요의 40%를 담당하는 주요 설비로, 국내에서는 처음으로 도입되어 상용 운전중인 직류송전 설비이다. 그동안 여러 차례의 크고 작은 고장이 발생하였으며, 이 중에는 원인을 정확히 알 수 없었던 고장도 있었고, 변환설비 주요기에 고장 과급 영향을 미칠만한 큰 고장도 있었으나, 정확한 분석이 어려웠던 사례도 있었다. 본 논문은 PSCAD/EMTDC 프로그램을 도입하여 변환설비 고장원인 분석에 활용하는 방안에 대하여 고찰하였다.

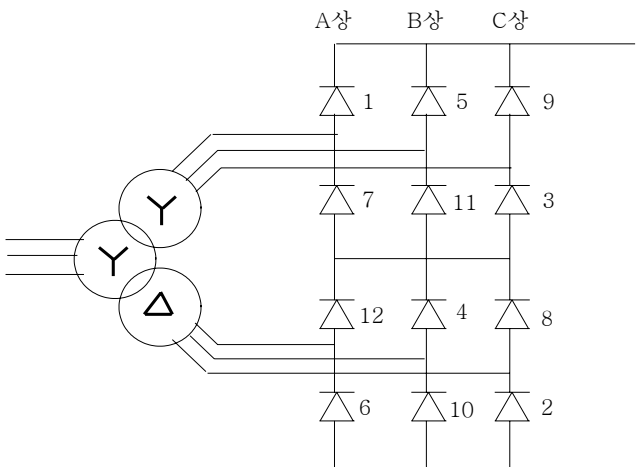
<그림 1> 제주변환소 #2 Pole Thyristor Valve 구성

제주변환소는 12펄스 점호방식을 사용하고 있으며, 이에 따라 한 Pole 당 12밸브로 구성된다. 구성은 다음의 <그림 1>과 같다. 여기서 밸브 1, 3, 5, 7, 9, 11은 Y-Y 그룹을 담당하고, 밸브 2,4,6,8,10,12는 Y-Δ 그룹을 담당하며, 두 밸브 그룹의 출력의 합으로 직류 전압 180kV를 생성한다. 12밸브를 사용하기 때문에 6밸브만 사용하는 것 과 비교하여 좀 더 직류 파형에 가까운 파형을 얻을 수 있다.
