배관에 의한 구조진동 진단 및 해결 사례

A diagnosis and solution case of structural vibration caused by pipe

이정환* · 구동식* · 최병근†

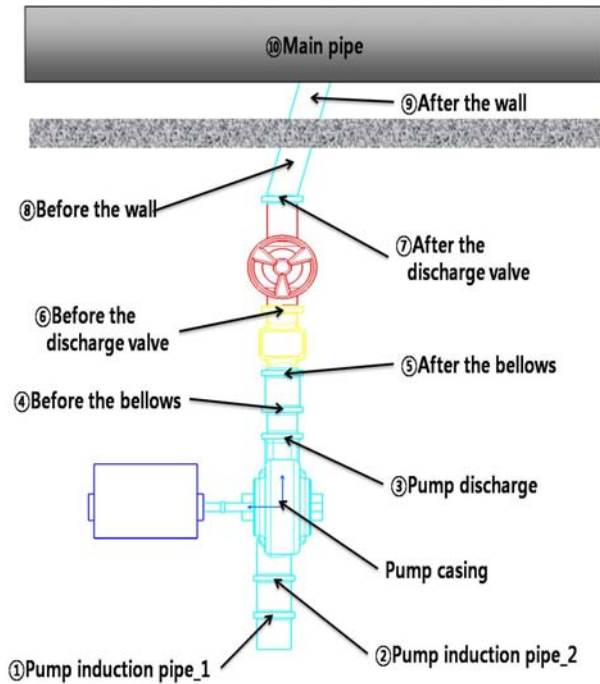
Fig. 1 Measurement point.

진동 측정위치는 Fig. 1과 같으며, 벨로우즈가 설치되어 있기 때문에 벨로우즈 설치 전에 측정위치와는 다소 차이가 있다. 그리고 각 지점에 대해서 3방향(축(A)방향, 수직(V)방향, 수평(H)방향)을 측정하였다. 단 펌프 케이싱은 수직(V)방향만 측정하였다.
