자동차 임의배선에 의한 화재발생 가능성 연구

Study on the Possibility of Car Fire by Arbitrary Electrical Wiring

김 민 · 윤장수

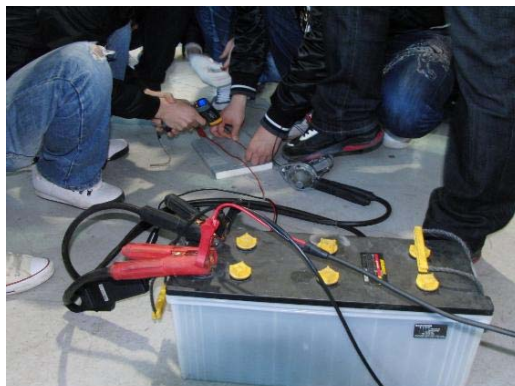
<그림 4-1> 전선 온도 측정

12V 자동차용 배터리에 시동모터를 저항체로 하고 실험용으로 준비한 자동차용 전선을 연결하여 <그림 4-1>과 같은 회로를 구성하였다. 통전 시 전선 내에 발생하는 줄열에 의한 이상 가능성을 확인하고자 회로에 전류가 흐르게 하고 전선 일부의 피복을 제거한 채 2차례 온도를 측정하였다.

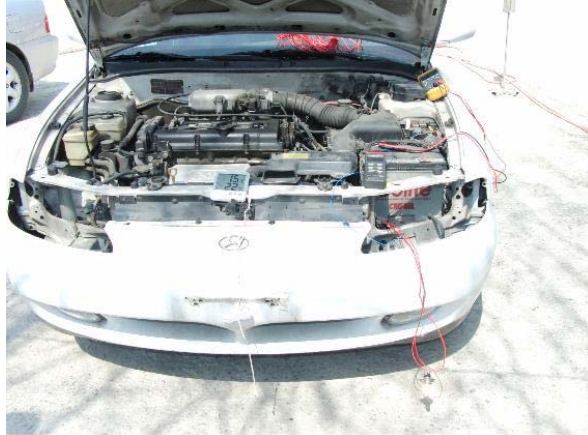
〈그림 4-4〉 전조등 교체 시 변화

다음으로 교체한 전구의 상향등(100W) 점등 시 전선의 발열 현상을 관찰하기 위해 1시간 동안 전구를 점등 상태로 두고 온도를 측정하였다. 1시간 동안 실험 장소의 대기온도 및 습도는 15.5 ℃, 30 %에서 18 ℃, 10 %로 각각 변화하였고 전조등 배선의 온도는 15.5 ℃에서 32.0 ℃로 대기온도에 비해 14 ℃가 더 상승하였다.

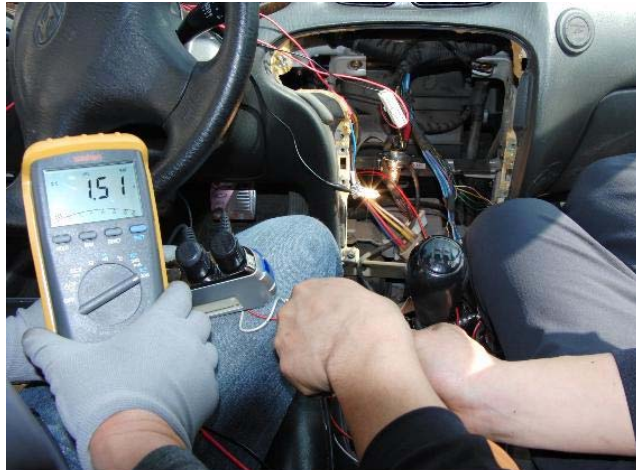
〈그림 4-5〉 멀티시거잭 연결 실험

차량에 설치되어 있는 시거잭은 허용전류가 10~15 A이다. 시거잭에서의 전압이 12 V임을 감안하면 이론 상 최대 120~180 W의 소비전력을 가지는 전기제품만을 연결해서 사용해야 한다. 멀티시거잭에 내비게이션과 온열 시트 두 개를 연결하여 사용하는 경우를 가정하고 회로를 구성하여 멀티시거잭의 인입선에 나타나는 변화를 관찰함으로써 전기적 이상 발생가능성을 검증하고자 하였다.

실험에 사용한 각각의 시거잭 내부에는 3 A용 퓨즈가 들어있어 시거잭 배선에 3 A 이상의 전류가 흐르게 되면 퓨즈가 용단되어 전원을 차단시키도록 설계되어 있었다. 전기장치와 자동차 배선의 손상을 방지하기 위한 일종의 안전장치이다. 이론상으로 55 W의 전기제품을 시거잭에 연결하게 되면 시거잭에는 4.58 A의 전류가 흐르게 되고, 90 W의 경우에는 7.5 A의 전류가 흐르게 된다.¹⁵⁾ 모두 시거잭 내의 전류 허용치를 초과하는 것이다. 예상대로 전원연결 후 시거잭의 퓨즈는 모두 용단되어 전원이 차단되었다.

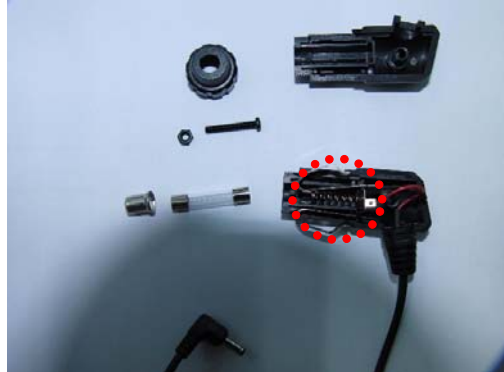
〈그림 4-9〉 정상 시거잭의 내부

전원은 차단되지 않았으며, 10 A 퓨즈를 사용한 시거잭에 90 W 전구를 연결한 배선에서 심한 발열 현상이 발생하였다. 열전대를 이용한 온도 측정 시 최고 66.4 °C까지 측정되었다.¹⁶⁾ 해당 시거잭 확인 결과, 외부에 열에 의한 손상이 관찰되었으며, 내부에서는 금속 스프링의 용융과 탄화흔적이 관찰되었다.¹⁷⁾

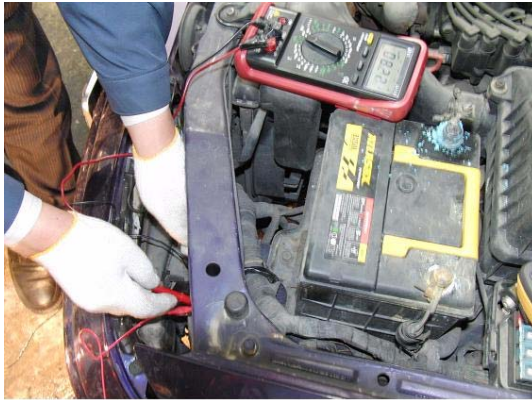
〈그림 4-11〉 전압, 전류 측정

실험 차량의 시동 후 배터리 단자에서의 전압은 14.41 V로 측정되었고, 전조등 배선에서의 전압은 8.33 V로 측정되었다. 55 W의 전구를 연결한 경우 3.5 A의 전류가 측정되었고, 90 W의 전구를 연결한 경우 7.9 A의 전류가 측정되었다.

실제 측정 결과가 계산식에서의 결과와 동일하지는 않지만, 90 W 전구를 사용하였을 때 55 W에 비해 2배 이상의 전류가 흐를 수 있다는 결론을 도출하였다.

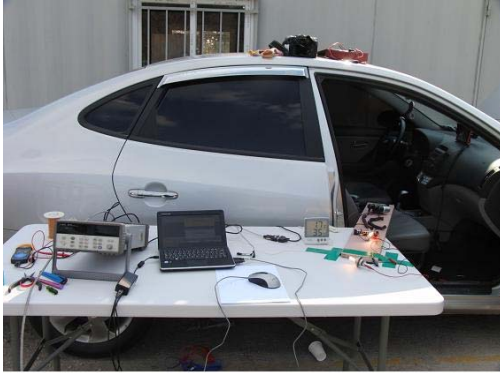
〈그림 4-12〉 실험 구성

시거잭 소켓에 멀티시거잭(3구)을 연결하고 온도측정용 센서를 멀티시거잭의 인입배선(그림 4-13의 ①)과 전구 연결 배선(그림 4-13의 ②)에 부착하여 0.5초 단위로 측

정되는 배선 상의 온도 데이터를 노트북에 자동 저장되도록 하였다. 실험 당시의 환경은 평균기온 17 °C에 습도 35 %이다.

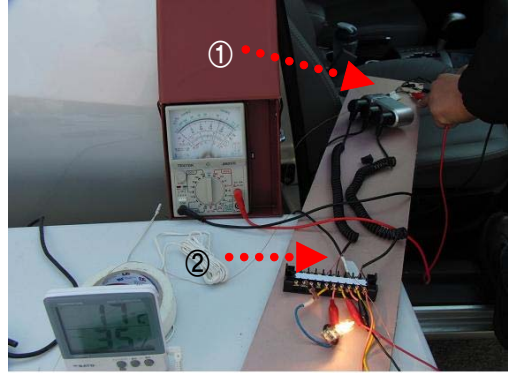
〈그림 4-13〉 전류 및 온도 측정

멀티시거잭에 55 W 전구 1개만을 연결한 경우 시거잭 인입선에는 4.0 A의 전류가 흐르는 것으로 측정되었으며 최고 온도가 30 °C를 넘지 않았다. 90 W 전구 1개를 추가 연결한 경우, 8.1 A의 전류가 측정되었고 배선의 최고 온도는 33.4 °C로 약간 상승하였다. 이때, 전구연결배선에서의 온도는 55 W 전구 1개만을 연결했을 때에 비해 급격한 상승속도를 보였으며 최고 온도는 상대적으로 16 °C가 더 높았다.

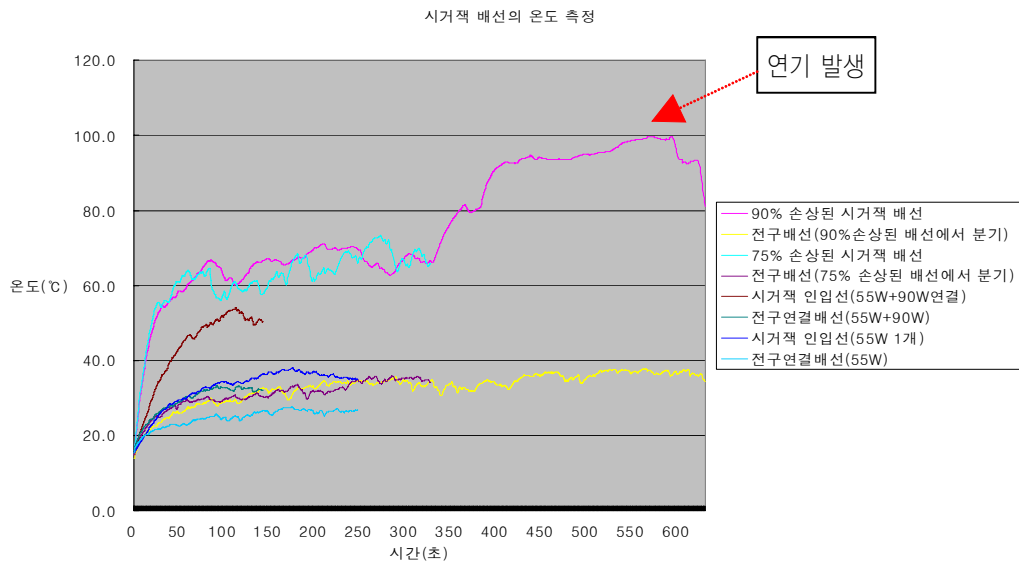
〈그림 4-16〉 시거잭 배선의 시간에 따른 온도 변화 그래프

시거잭 인입선의 반단선 등의 손상을 가정하여 같은 실험을 반복하였다. 소선의 90 % 손상 시 시거잭 인입선의 온도는 100 ℃ 가까이 상승하였으며 일정 시간이 지난 후 배선의 손상 부위에서 연기가 발생하기 시작하였다. 잠시 후 전원이 차단되면서 연기가 소멸되고 온도는 하강곡선을 그리기 시작하였으며, 이때까지 시거잭 안의 퓨즈(10 A)는 손상되지 않았다.

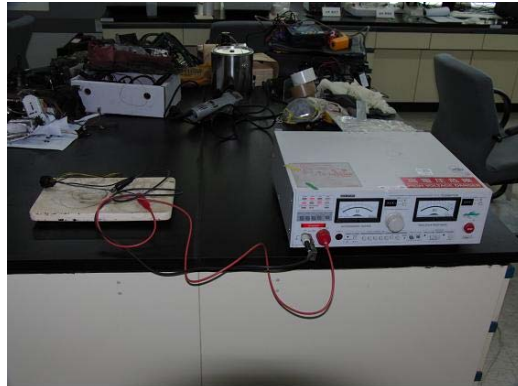
〈그림 4-17〉 절연성능 테스트

테스트 결과, 1994년식 ○○ 차량, 1995년식 ○○ 차량, 1996년식 ○○ 차량의 전기배선 모두 절연성능이 정상인 것으로 나타났다.

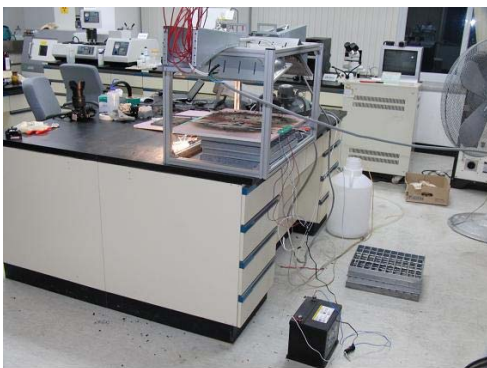
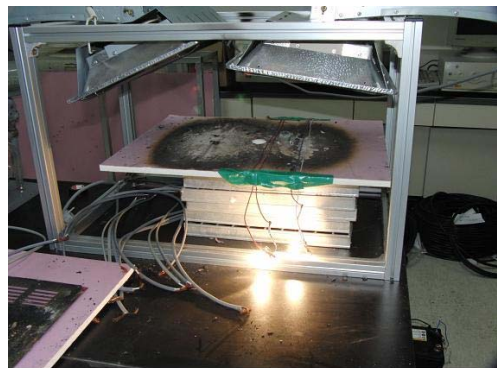
〈그림 4-18〉 복사열을 이용한 자동차 배선의 내열 실험 구성

자동차 엔진룸 내 전기배선의 환경과 유사한 조건을 부여하기 위해 자동차 배터리 (MF48-23GL 12 V RC:92MIN CCP:550 A)에 전선을 연결하여 자동차 전기가 흐르고 있는 상태의 전선에 복사열을 가하였으며, 시간의 흐름에 따른 변화 여부를 관찰, 기록하였다.

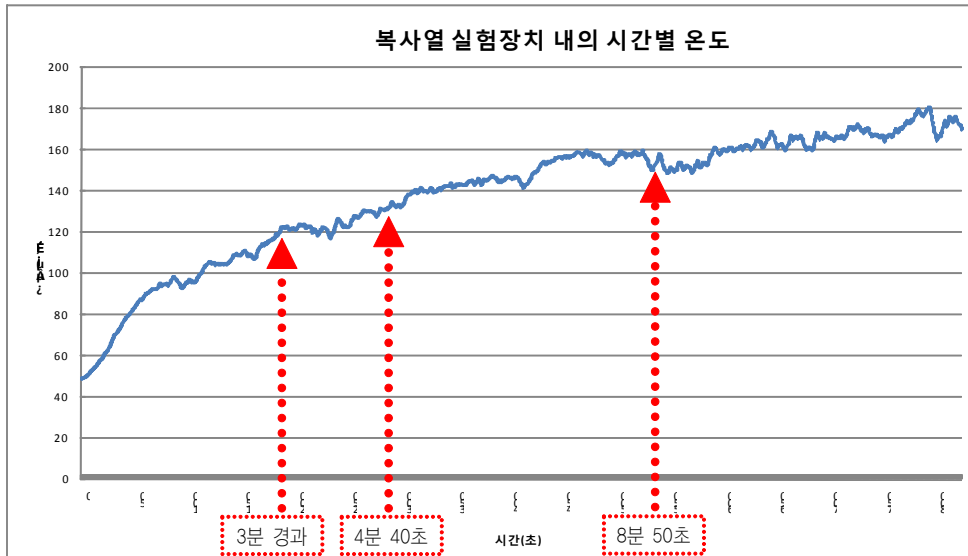
〈그림 4-23〉 복사열 실험장치 내의 시간에 따른 온도 변화

실험실 내부의 온도는 20 ℃이며, 실험에 사용한 전선 중 ㉠은 1994년식 ○○ 차량에서 수거한 전조등 배선으로 1.25 mm²의 규격 제품이며 ㉡는 자동차용품점에서 일반인들에게 판매하는 자동차 전조등용 배선으로 1.00 mm² 규격의 전선이다. 전선을 고정시킨 실험대의 바닥면에 가해진 복사열의 양은 6 mW(=16.1 kW/m²)로 측정되었다. 이것은 실내화재에서 플래시오버를 발생시킬 수 있는 복사열(15~20 kW/m²)에 해당된다.¹⁸⁾

내열 실험 결과, 15년 이상 사용한 전선의 내열 성능이 새 전선보다 오히려 월등한 것으로 나타났다. 노후 전선이 실험 시작 9분여 만에 표면이 녹기 시작한 반면, 새 전선이 3분 만에 표면 변화를 일으킨 것으로 볼 때, 일반인들이 자동차용품 판매점에서 전선을 구입하여 전조등 교체나 기타 전기장치를 설치하는 데에 사용한 경우 엔진룸의 열에 의해 피복에 직접 착화되거나 피복 손상에 따른 단락 발생 가능성이 순정상태의 자동차 배선에 비해 상대적으로 높다는 것이 예상 가능하다.
