# 드릴쉽 건조 중 문풀 구조 수정 작업 및 구조적 안정성 검토

## Repair Procedure and Structural Strength Analysis to Damage of Moon-Pool Structure for Drillship During Construction

### Abstract

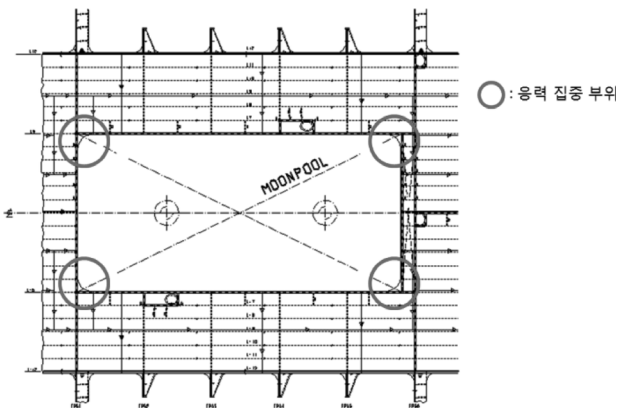
Fig. 2 Details of Moon-pool structures and locations of stress concentration

문풀(moon-pool) 구조의 상세 그림과 응력 집중 부위는 Fig. 2에 표현하였다. 문풀(moon-pool)의 모서리 부분은, 응력 집중을 최소화하고, 시추 작업을 위한 각종 파이프류의 손상을 방지하고자 적절한 곡률을 가지도록 설계되었다.
