음향방출법을 이용한 탄소섬유/에폭시 복합재의 핀 체결부 파괴거동

Failure Behavior of Pin-jointed Carbon/Epoxy Composites using Acoustic Emission

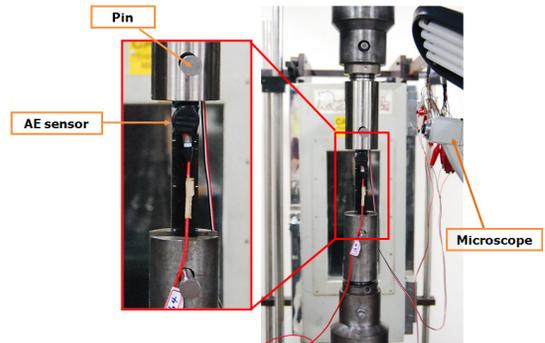
Figure 1에는 핀 체결부 시험을 위한 하중시험장치와 음향방출신호를 얻기 위한 AE 센서가 나타나 있다. 하중은 1mm/min의 변위제어상태로 가하였고, AE 센서는 핀 체결부 아래에 부착하였다.

Fig. 1 Test set-up of pin-loading test for composites
