MOF 소손시 비오차 특성실험 및 분석

신동열*, 김석곤, 박창호
한전 전력연구원

Experiments and analysis of CT Ratio Error for the damage cause of MOF

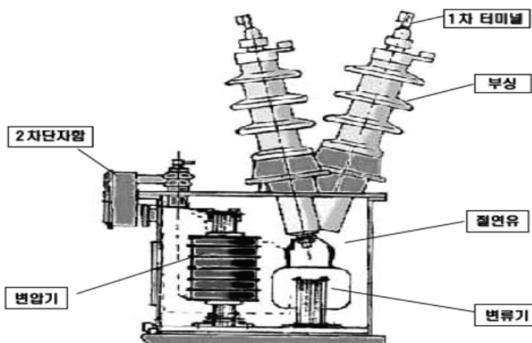
〈그림 1〉 MOF 구조

그림1과 같이 MOF의 내부에는 변압기(PT)와 변류기(CT)가 절연유속에 설치되어 있고, 1차측 봇성과 2차 단자함으로 구성되어 있다. MOF의 소손유형을 보면 PT는 대부분 낙뢰, 개폐 씨어지기에 의해 소손되며, CT는 고장전류에 의해 소손이 된다. PT소손시 2차측 전압이 발생되지 않기 때문에 쉽게 확인이 가능하나, CT는 완전하게 소손되지 않고 비오차만 발생되기 때문에 별도의 측정 장비로 비오차를 측정하지 않으면 확인이 어렵고, 장기간 계량 오차발생으로 인한 요금정산에 어려움이 많다. CT의 비오차 발생원인은 고장전류에 의해 2차코일이 기계력을 받아 철심 또는 외함에 혼축되어 계량오차가 발생된다.

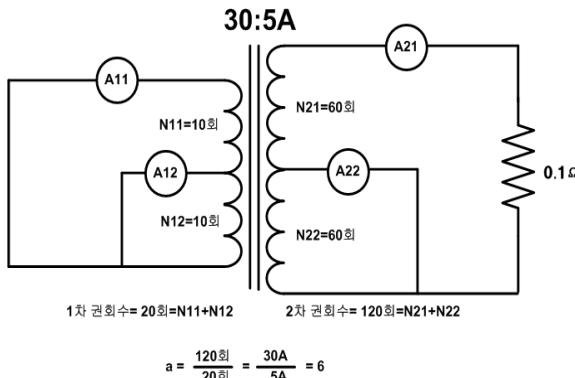
〈그림 5〉 CT 소손시 오차측정 회로도

그림 5와 같이 실험회로를 구성하고 CT 1차 권선 단락 및 2차권선 단락시 오차율을 측정하였다. CT비는 30/5, 1차권선 권회수는 20회, 1차 권선 단락지점 권회수는 10회(50%지점), 2차권선 권회수는 120회, 2차 권선 단락지점 60회(50%지점), CT의 2차 부담저항 0.1Ω을 기준으로 실험하였다. 실험1은 1차측 또는 2차측 권선에서 단락이 없는 정상상태일 때 오차율을 측정하였으며, 실험2는 1차권선 50%지점에서 단락이 발생하였을 때 오차율을 측정하였고, 실험3은 2차권선 50%지점에서 단락일 때 오차율을 측정하였고, 실험4는 1차 및 2차권선 모두 각각 50% 지점에서 단락시 오차율을 측정하였다.

표 1은 CT 1차 또는 2차 소손시 오차율 측정결과이다. 실험1은 1차 전류(A11) 9.0 A 입력시 2차 전류(A22) 1.5 A가 측정되었다. 이론적으로 1-2차 권수비로 계산하면 2차 전류는 $9.00 \times 20\text{회}/120\text{회} = 1.50$ A로 측정값과 일치하였다. 실험2의 측정결과는 0.70 A, 오차율 -53.33 %가 발생하였다. 이론적으로 계산한 결과 $9.00 \times 10\text{회}/120\text{회} = 0.75$ A로 계산되지만 실측결과 0.70 A로 낮게 발생하였다. 실험3의 측정결과는 2차 전류(A22) 1.00 A, 오차율 -33.3 %로 측정되었다. 이론적으로 계산한 결과 2차 전류는 $9.00 \times 20\text{회}/60\text{회} = 3.00$ A로 계산되지만 실측결과 1.00 A로 낮게 발생되었다. 실험4의 측정결과는 0.50 A, 오차율 -66.67 %가 발생하였다. 이론적으로 계산한 결과 $9.00 \times 10\text{회}/60\text{회} = 1.50$ A로 계산되지만 실측결과 0.50 A로 낮게 발생하였다.
