## Li-Polymer 배터리 사고원인 분석기법에 관한 연구

이기연, 방선배, 김동욱, 김재현, 박진영, 박광욱  
한국전기안전공사 전기안전연구원

### Study on the Analysis Technique of Accident Cause for Li-Polymer Battery

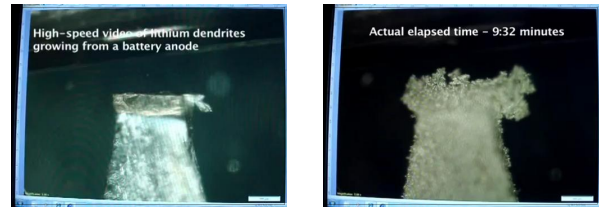
**〈그림 7〉 Dendrite 진행 형태**

그림 7은 과충전에 의한 리튬 이온들이 양극 위에 형성되어 쌓이고 리튬 금속 사슬을 형성하는 과정을 나타낸 것으로 Dendrite는 제조과정에서 매우 작은 금속 불순물이 내부에 들어가거나, 배터리 충전, 방전시 리튬 이온들이 전극 사이를 이동하면서 발생할 수 있다. 또한, Dendrite는 금속 및 먼지 입자가 성장하여 나타나는 것으로, 양 전극 위에 형성되어 지속적인 성장으로 내부 단락을 일으켜 배터리의 파괴 및 화재를 초래할 수 있다. 배터리는 양극과 음극 두 개의 전극을 갖고 있는데, 두 개의 전극을 절연성 폴리머에 의하여 분리시키고 있다. 이 상태에서 양극에 바늘과 같은 형상으로 성장되는 dendrite는 분리판을 파괴, 통과하여 양극과 음극의 단락에 의한 사고로 화재를 일으킬 수 있다[4].
