電氣事故와 設備故障 事例

錯覺에 의한 感電負傷事故와 敎訓

케이블配線덕트落下에 依한 電力케이블 燒損事故

事業場：製鐵所, 事故發生場所：暗渠

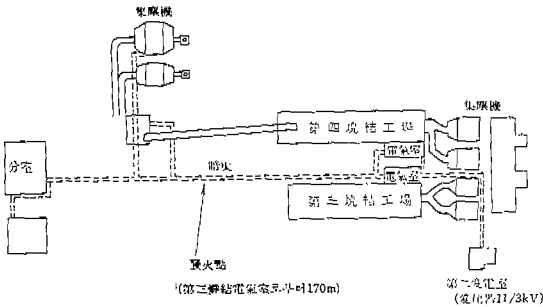
(그림-1) 第三 및 第四燒結工場 配置圖

이번 사고는 第3 및 第4燒結工場間的 暗渠(눈

이 2m, 넓이 2m) 내에서 발생했다(그림 1)

熱帶夜가 계속되는 8月中旬 어느날의 深夜, 第3 燒結工場이 停電됐다. 이 때문에 에너지센터의 動力 課員 및 現場의 電氣담당이 원인을 조사한 바 약 40 분뒤에 暗渠內에 火災가 발생한 것이 判明되어 곧 自体消防隊와 消防署가 消火활동에 들어 갔으나 진 화되지 않아 鑛渣投入에 의한 空氣遮斷, 또는 暗渠 內의 水沒등으로 화재발생후 약 35시간만에 진화했 다.

(1),(2)에서 보는 바와 같이 熔接不良 配線덕트의 落下에 의하여 3kV連絡線用케이블이 損傷, 그때에 短絡아크가 발생하여 이 때문에 火災가 발생한 것으 로 추정되고 있다.

暗渠의 電氣室로 부터 170m地點에서 第3 燒結側 配線덕트의 6段째에 布設되어 있는 3kV 連絡線用 케이블이 配線덕터 支持앵글의 熔接不良 및 熔接部 의 腐食進行(시설후 11년 경과)에 의한 上段配線덕

트의 落下로 損傷을 받아 短絡을 일으켰다. 이때에 17,000A의 電流가 2秒間 흘러 이에 의한 아크로 發火했다.

既設의 配線덕트 및 支持材에 대하여 早速히 支持物의 幅, 熔接狀況(全周熔接의 有無, 熔接의 良否), 腐食등의 點檢을 실시하고 필요한 是正作業을 한다.
