비상시 대비책 소홀 예비전원등 확보되어야

방화벽으로 연소확대방지

- 주 소 : 경기도 성남시
- 발화시간 : 1984. 10. 22 05 : 59
- 재산피해 : 28억원
- 인명피해 : 부상 4명

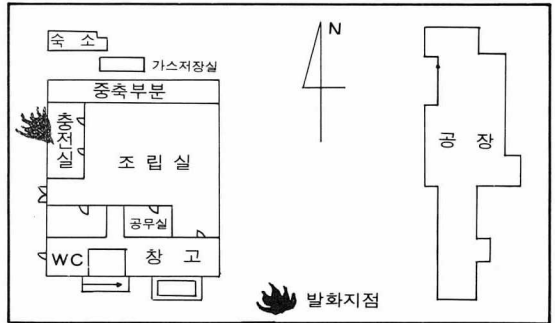
화재는 84년 10월 22일 오전 5시 59분 1층 가스충전실에서 폭발과 함께 발생하여 충전실벽 일부가 붕괴되고 1층 작업장 및 창고등으로 확대되면서 2층으로 통하는 수직개구부인 배관피트와 외벽 창문을 통하여 상층으로 연소확대되어 각층 내부 고가의 기계장치 및 동산이 소실되어 약28억원의 재산피해를 기록하였다.

가스충전실에서의 가스누설 경위는 배관 또는 밸브류에서의 누설, 바닥피트에 체류한 가스의 배기불량(정전후 약30분정도 발전기로 배기판을 가동하였다함), 충전실 내부의 환기불량등 여러가지 가능성을 추정해 볼 수 있으나 확실한 누설원인과 발화원인은 밝혀지지 않고 있으며 이 화재에서 나타난 주요 문제는 정전과 같은 비상시를 대비한 대책이 소홀 하였다고 할 수 있다.
