慶州保存處理室의 機能 및 役割

金英澈*

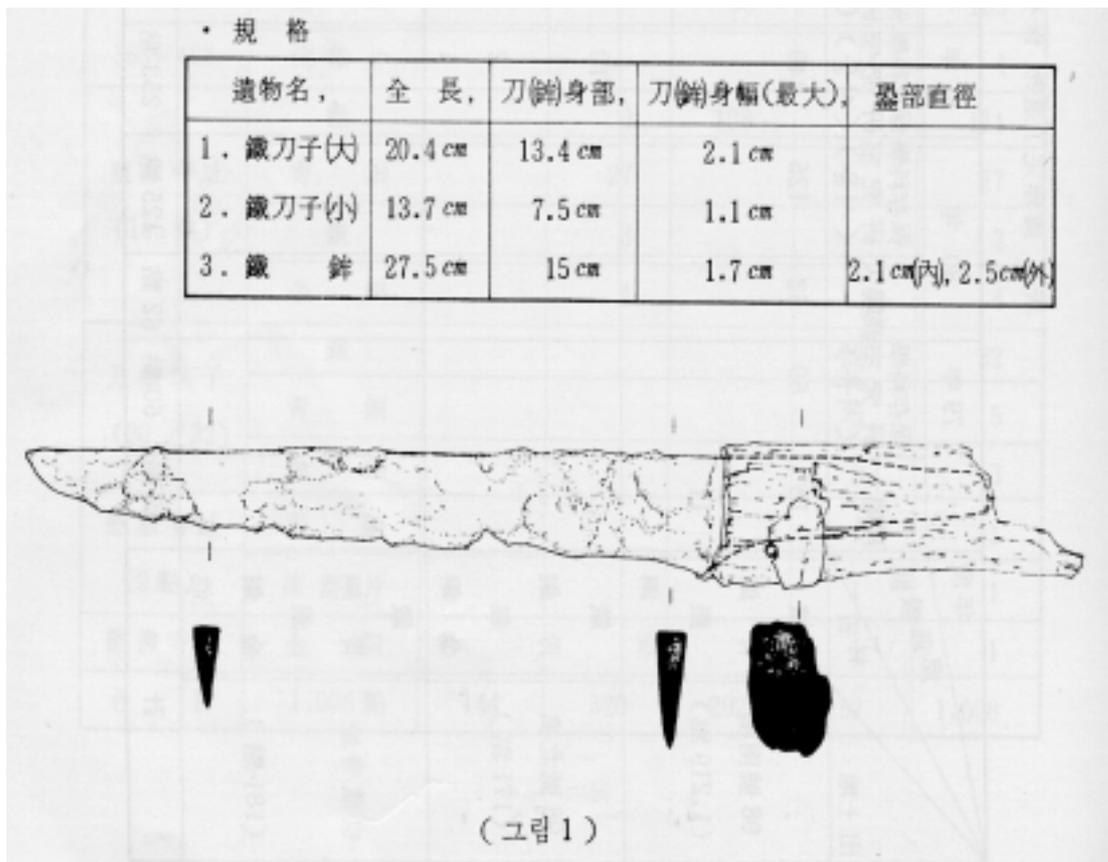
刀子중 1點(큰것)은 莖部(莖部)끝이 다른 刀子에 비해 무디게 만들어졌고, 木柄部 上端에 木質로 推定되는 幅 2cm의 柄部頭飾이 있으며, 이를 固定시키기 위한 철제못 (못머리 직경:0.3cm, 길이:1.6cm)이 박혀져 있었지만, 다른 한점(작은 것)의 刀身部는 이러한 柄部頭飾이 없는 차이가 있었다(그림 1,2).

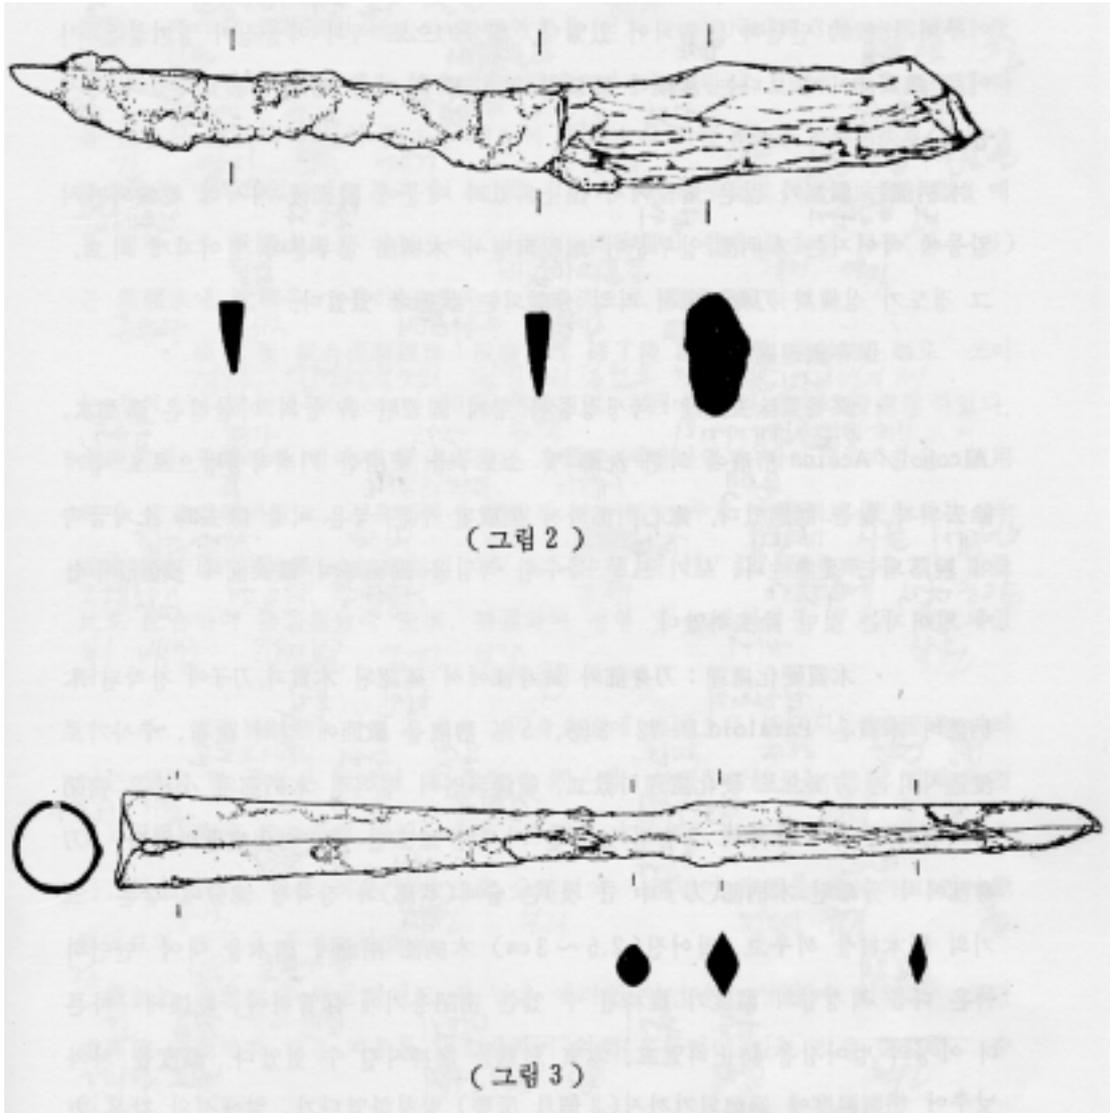
鐵銚는 자루를 고정시키기 위한 못구멍이 있는 圓筒形의 銚部가 마련된 것으로 전체적인 外形은 銚部에서 점차 가늘어지다가 銚身部에 이르러 약간 벌어지면서 다시 細長된 形態이다. 銚身部는 斷面 陵形으로 兩面에 예리한 날을 지니고 있다(그림 3).
