^{60}Co 치료장치의 선원 구동상의 문제점

서울대학교 의과대학 치료방사선과학교실

Trouble in Source Driving System of a ^{60}Co Teletherapy Unit

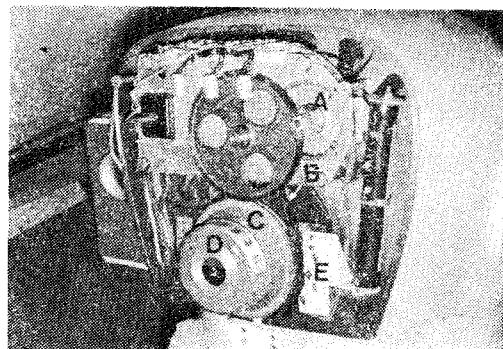
Fig. 1. Picker C-9 ^{60}Co 치료장치의 선원 구동장치.
A. 전동기, B. 고무띠, C. 선원 구동 바퀴,
D. 셔터지시계, E. 마이크로 스위치

코발트선원의 정상적인 “ON”위치는 선원의 대칭축이 일차콜리메이터의 대칭축과 일치될 때의 위치이다. 이를 두 대칭축이 일치되지 않은 상태로 선원의 위치가 고정되는 경우가 모두 비정상적인 선원의 “ON”위치이다. 선원의 위치가 정상 위치에 있는지는 원형판에 고정된 편에 의해 작동되는 마이크로 스위치(Fig. 1의 E)에 의해 감지된다.

착된 비상셔터 구동륜(Fig. 1의 D)에 있는 적색 반원으로서 선원이 “ON”위치에 있을 때는 콜리메이터축에 와 있고 “OFF”위치에 있을 때는 zone guard indicator 축에 와 있다. zone guard indicator나 셔터지시계는 폐쇄회로 수상기를 통하여 조정실에서 감시할 수 있다.
