〈最新情報〉  
소련原電事故의 眞相은 이렇다!

# 체르노빌을 振動한

# —— 史上初有의 大事故 全貌를

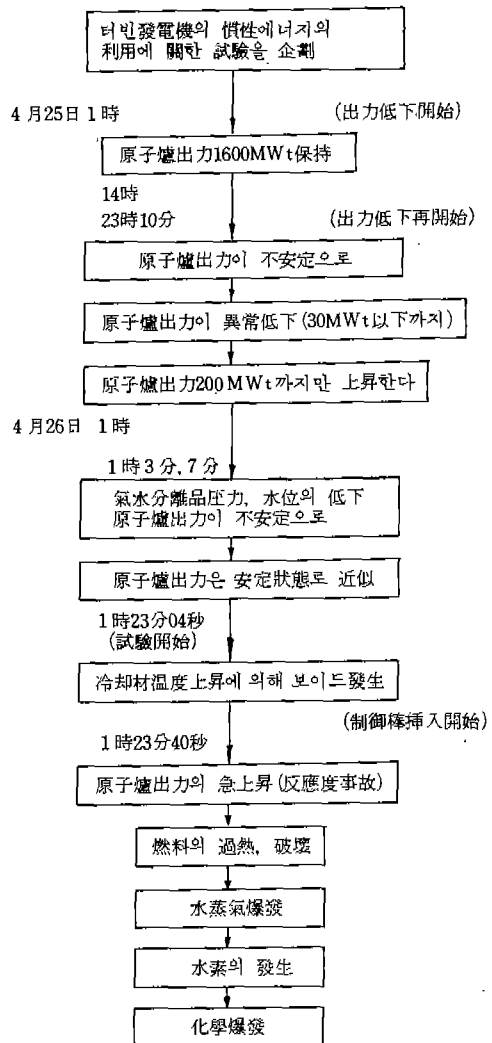
〈그림-2〉 체르노빌 原子力發電所事故의 經過圖

그림2에 사고 시이퀀스의 개요를 표시했으며 그림3에는 시험開始時의 원자로의 상태와 사고시의 원자로의 상태를 표시한다.

이 화재에 이르는 프로세스는 다음과 같이 보고되고 있다. 즉 극히 짧은 시간만 제어할 수 있는 급격한 出力上昇의 反應度 사고의 결과 격렬한 증기의 발생이 일어남으로써 연료의 과열, 연료의 손상 壓力管의 파괴, 그리고 두번에 걸친 폭발(증기폭발과 化學폭발을 유도)에 의해 原子爐와 건물의 일부가 크게 파괴되었다는 것이다.
