질서있는 대피로 인명피해 줄여

〈본협회 위험관리부 제공〉

- 건물명 : K관 2층 나이트클럽
- 소재지 : 부산시 동래구 온천동 소재
- 화재일시 : 1987. 7. 11. 23 : 25분경
- 발화위치 : 무대 좌측천정 부근
- 인명피해 : 사망 1명
- 재산피해 : 2억 5천여만원 (동산포함)

방전가공기에서 화염 솟아

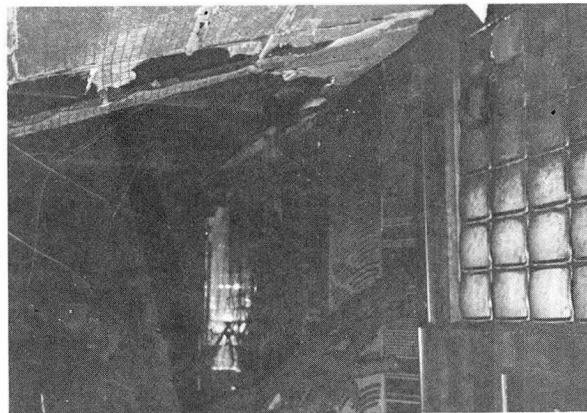
들어 대피하지 못한 사람을 구출하다가 아깝게 사망하고 말았다. 이 화재로 2층 1,000m²가 전소, 3층 1,000m²는 연기손을 입었고 1층 1,000여m²는 진화로 인한 수손해를 입었다. 화재원인은 대부분의 유홍업소 화재원인과 마찬가지로 실내조명을 위하여 천정내에 무질서하게 배선한 전선의 합선으로 출화된 것으로 추정되고 있다.

가. 화재발생 초기 옥내소화전으로 소화를 시도하였으나 유지관리가 불량하여 가압수수장치가 미가동되어 초기소화에 실패한 것은 소방시설의 설치 못지 않게 유지관리가 중요하다는 것을 입증하고 있

나. 본건물의 3층 주계단 입구에 자동방화셔터가 설치되어 있었으나 화재시 작동치 않아 3층이 피해를 입은 것도 문제점으로 지적되고 있다.
