## 전기사고 사례와

## 이에 대한 대책

(2)

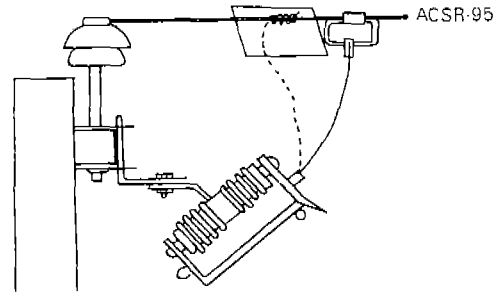
※ 개방하여야 할 개폐기: R112호  
 ※ 개방한 개폐기: R119호

- 검전기, 활선접근 경보기 휴대 여부 등
- (2) 활선접근경보기, 검전기휴대 및 사용 철저
- (3) 도상훈련 실시
  - 선로사고를 가정하여 모의훈련
- (4) 일선출장소 안전지도 및 관리감독 강화

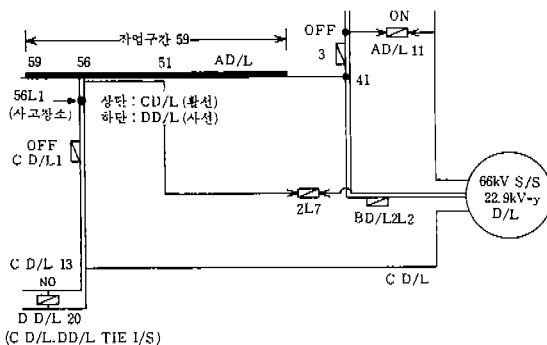
### 다. 문제점

- (1) 접지 시공장소가 아닌 전주에 임의 승주하

### 여 접지 시행

- (2) 접지시행전 시행
- (3) 활선접근경보기 미착용
- (4) 작업자에 활선접근경보기 미배분(업체측)
- (5) 사·활 공존개소 활선접근금지 표시물 미설치
- (6) 작업자에게 사·활 구간을 충분히 주지시키지 않은 점
