ENGINE 개발시 발생하는 파손사례 고찰 및 방지대책에 관하여

Failure Analysis of Engine Components in the Development of New Engine

정 승 철* 김 영 우**
S. C. Jeoung, Y. W. Kim

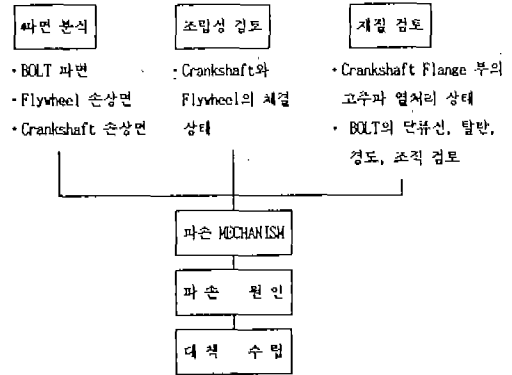
파손 분석은 다음의 3가지 측면에서 검토하였다.

○ 파면 분석은 Flywheel과 Crankshaft 손상면 및 BOLT의 파단면을 저배율 현미경과 전자 현미경(SEM) 검사를 통하여 파괴 순서, 양상, 파괴시 STRESS 상태 등을 조사하였으며, 검토 결과는 Table 2와 같다.

○ 파손 순서는 NO.2 BOLT HEAD부→NO. 2 BOLT 및 Dowel Pin→NO.1 BOLT→NO. 5 BOLT→NO.4 BOLT→NO.3 BOLT→NO. 6 BOLT 순으로 추정된다.

추정 방법은 BOLT의 Flywheel 상면에 대한 압흔 자국을 확인시, BOLT의 파손때 발생하는 Sliding에 의한 Oval 형태의 압흔 자국이 클수록 늦게 파단된 것이며, 이것으로 상기 순서를 확인하였다.

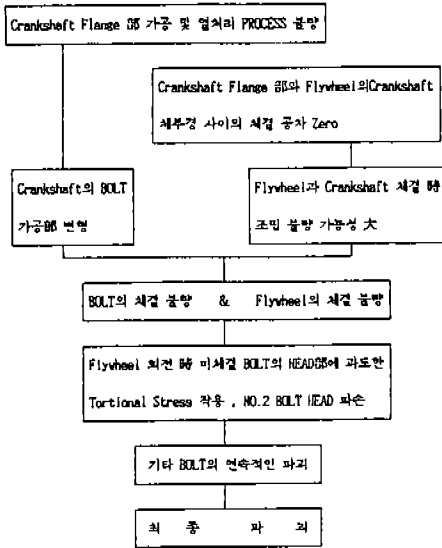
D. 파괴 MECHANISM

○ 파손의 원인은 Crankshaft Flange 부 가공 및 열처리 PROCESS 불량과 Crankshaft Flange 부와 Flywheel의 Crankshaft 체부경 사이의 체결 공차 Zero에 의한 조립 불량이었다.

○ 대책으로는

- Crankshaft 가공 PROCESS 개선
 - 현행 : Crankshaft의 Flywheel BOLT HOLE부 가공후 Flange 부 고주파 열처리 실시
 - 개선 : Crankshaft의 Flange 부 고주파 열처리 실시후 Flywheel BOLT HOLE 부 가공
- Crankshaft Flange 부와 Flywheel의 체결성 향상 방안 검토
 - 체결 공차 맞게 가공
 - Crankshaft Flange부의 Chamfer 가공량 늘리는 방안 검토

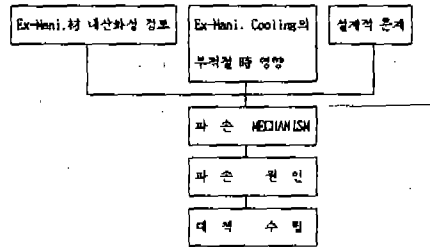
파손 분석은 다음의 3가지 측면에서 검토하였다.

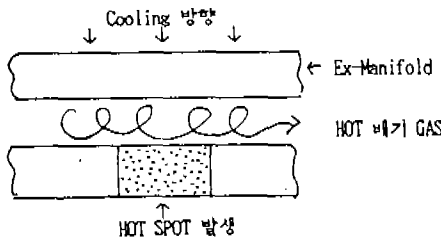
STAGE I :

Ex-Mani.의 어느 한 부분에 Cooling 부족에 의한 HOT SPOT 발생

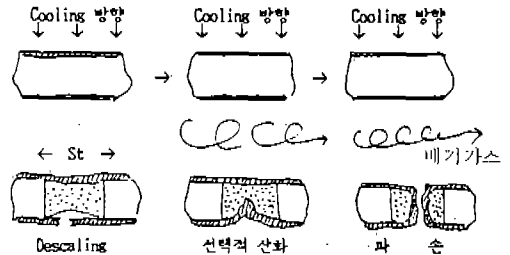
STAGE III :

냉각시 HOT SPOT부에 Residual Tensile Stress가 발생되며 [$St = E \alpha \Delta T / (1 - \mu)$]이 Stress에 의하여 Descaling → 선택적 산화 유발 → Crack 전파 및 파손 발생 가능성이 크다.

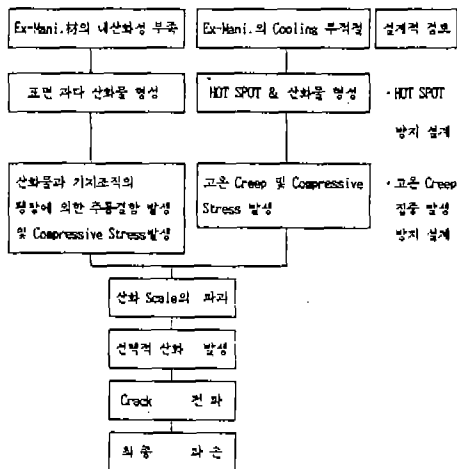
D. 파손 MECHANISM

○설계상의 검토점은 Cooling 문제에서 언급한 바와 같은 HOT SPOT의 발생 방지를 위하여 원활한 배기 GAS의 흐름을 이룩할 수 있는 설계와, 고온 Creep 변형량이 특정 부위에 편중되지 않는 최적 설계 검토가 요구된다.

3) 대책

ENGINE의 개발 과정상 Cooling 및 Ex-Mani.의 재설계는 불가능하였으므로 재료의 내산화성을 보강시키기로 하였다.
