T/G Gear Box의 파손원인조사

심 종 성*

본 학회에서는 1991년 3월, 국내에서 현재 가동 중인 열병합발전소내에서 발생한 Turbine과 Generator(T/G)를 연결하는 gear box(사진 1.2)의 파손원인을 규명해내는 연구용역을 의뢰받았다. 연구용역을 의뢰받게 된 배경은 열병합발전소의 가동을 중단해야만 하는 심각한 문제에 대한 책임소재를 밝히기 위한 것이었다. 즉, Gear box의 파손원인이 “국내기술에 의해 완성된 진동기초의 설계오류 또는 시공결함에 의한 것인지?” 또는 “외국기계제작회사에서 납품한 기계자체의 문제인지?”를 규명하기 위함이었다. 이 문제는 양자가 서로의 의견을 강력히 주장할 수 밖에 없었으며, 따라서 학회가 제3자의 입장에서 면밀한 검토를 통하여 진단결과를 제출하게 되었다.

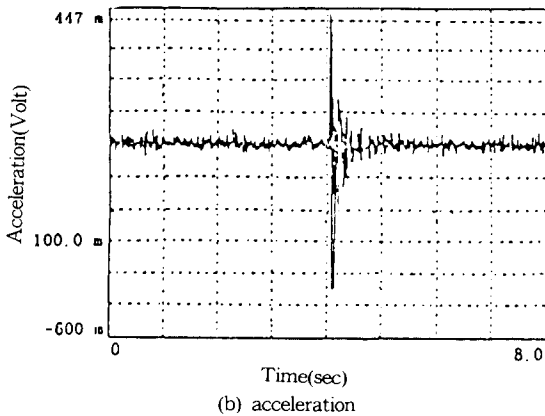
그림 1. 자유진동의 변위 및 가속도 이력곡선

• 자유진동: 구조물의 고유진동수 및 감쇄비를 실측하기 위하여 사진 5와 같이 지상에서 약 5.7m되는 점에 콘크리트 블록(0.4×0.6×1.3m)을 이용하여 충격을 가함으로써 자유진동을 측정하였다. 측정된 변위 및 가속도 이력곡선은 그림 1과 같으며, 측정된 신호는 filtering 한 후, 변위신호는 시간영역에서 처리하고, 가속도 신호는 FFT (Fast Fourier Transform) 분석기에 의해 그림

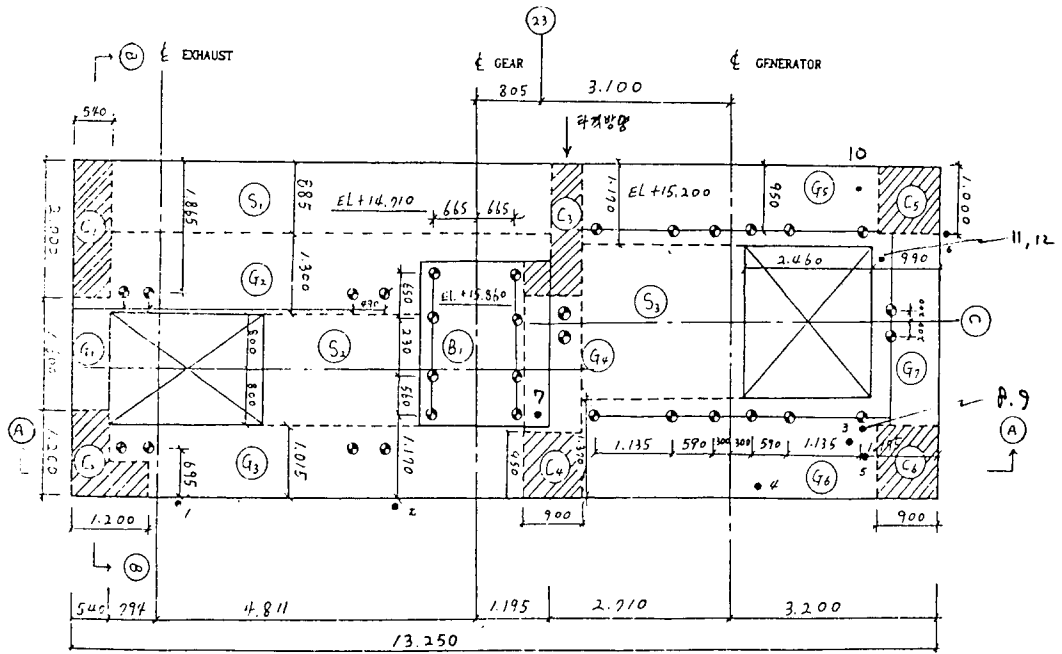
그림 3. 자유진동과 정상상태진동 측정을 위한 측정

• 정상상태진동 : 그림 3에 표시된 위치에서 기계가동시 측정된 구조물과 기계의 정상상태진동 및 기계제동시 진동 이력곡선의 대표적인 예는 그림 4, 5와 같다(사진 6). 그림 4를 살펴보면 측정점 2, 3에서 기계진동진폭과 구조물의 진동진폭은 거의 유사함을 알 수 있는데 이로부터 구조물과 기계는 일체가 되어 진동하는 것으로 판단되므로 앵카볼트의 조임상태는 양호할 것으로 추측된다.

측점 1,2,3: 자유진동에 대한 횡방향변위 및 가속도
 측점 4: 자유진동에 대한 수직방향변위 및 가속도
 측점 5,6: 자유진동에 대한 종방향 변위 및 가속도
 측점 7,9: 정상상태진동에 대한 횡 방향 변위

측점 8: 정상상태진동에 대한 기계의 횡방향 변위
 측점 10: 정상상태진동에 대한 수직방향 변위
 측점 11,12: 정상상태진동에 대한 종방향 변위

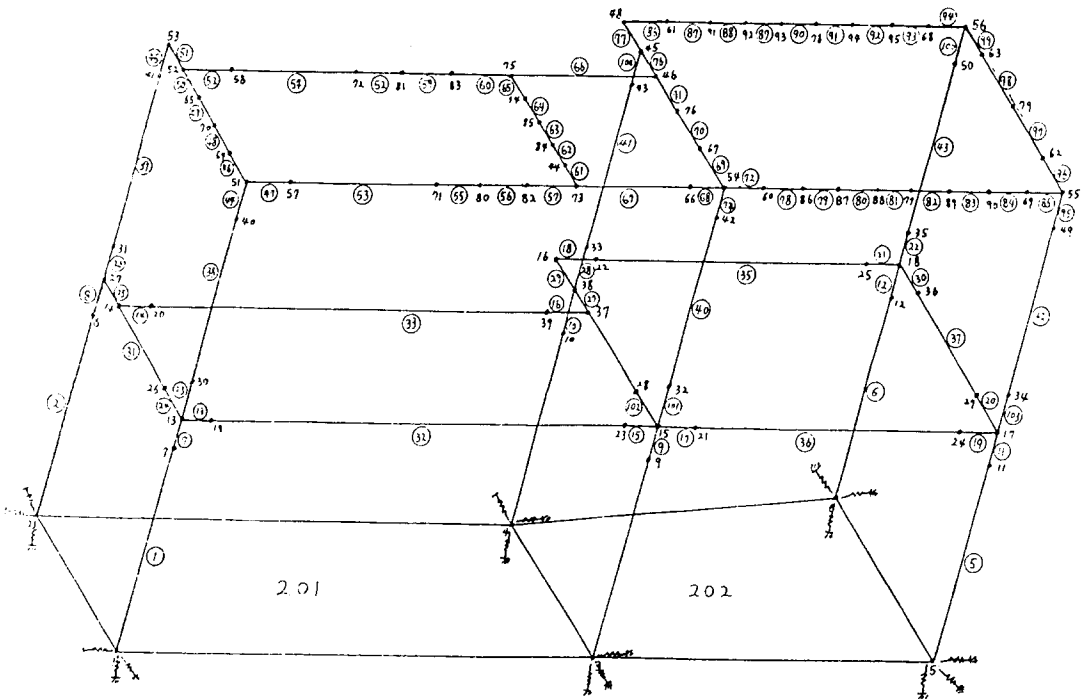
그림 8. 본 연구구역에서 사용한 구조해석모형

하기 위하여 그림 8과 같은 구조해석 모형을 사용하였다. 그림 6과 8의 주된 차이점은 바닥매트를 플레이트 요소로 모델링하여 상하부 구조물이 함께 해석되도록 하였으며 최상부에서의 높이차를 제거했다는 것이다.

표 5는 그림 8의 구조해석모형을 범용 구조해석 모형을 범용 구조해석 software인 GT-STRUDL을 이용하여 본 연구대상 구조물의 고유치 해석을 수행한 결과 얻어진 구조물의 첫번째 10개모드의 고유 진동수이다. 이러한 고유진동수를 표 6의 현장측정치와 비교해 볼때 두값은 유사함을 알

수 있으며 따라서 본 연구에서 채택한 구조해석 모형의 타당성을 확인 할 수 있다.

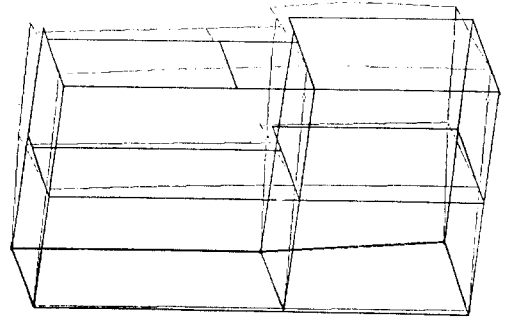
그림 9. 진동 mode 1

계산된 10개의 모드로 부터 판단해 볼 때 첫번째 모드는 다른 모드에 비해 구조물의 횡방향 진동이 다른 방향진동에 비해 크고, 두번째 모드는 종방향 진동이 그리고 일곱번째 모드는 수직방향진동이 크다는 것을 알 수 있었다. 따라서 첫번째 모드는 횡방향진동 모드, 두번째 모드는 종방향 그리고 일곱번째 모드는 수직방향진동 모드임을 알 수 있었다. 그림 9~11에 진동모드를 도시했다.
