1991년 용인 - 안성 지역 산사태 연구

A Study on Yongin - Ansung Landslides in 1991

Abstract

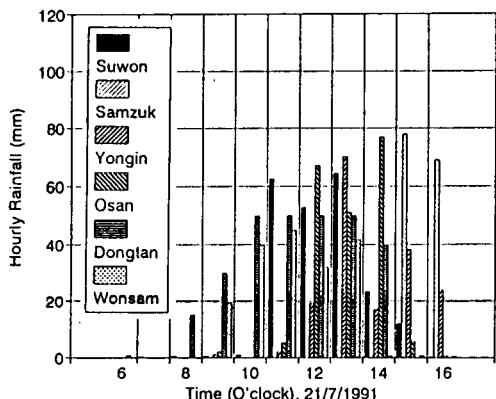
그림 4 7월 21일의 시우량(mm)

이 그림에서 가장 강우량이 많은 지역과 그림 1에 도시된 산사태 발생지역이 비슷하다는 것을 볼 수 있다. 그림 3에는 주요지역의 7월 중 강우량을, 그림 4에는 7월 21일의 시우량을, 그림 5에는 누적 강우량을 그렸다. 그림 3(b)에 보면 산사태가 일어난 21일 산사태 발생시의 이천과 양평의 누적강우량이 원삼보다 훨씬 크다. 그런데, 그 지역에서는 산사태가 발생하지 않았고 21의 일우량이 큰 원삼에는 많은 산사태가 발생하였다. 그리고 나머지 수원, 동탄, 오산 등 누적강우량 곡선이 21일에 급히 증가한 지역에서는 산사태가 모두 발생하였다. 이는 중부지역에서는 누적강우량의 영향이 우세하다는 흥¹²⁾의 연구 결과와는 다른 사례라 하겠다. 그림 6에는 산사태 발생전의 하루 동안의 선행강우량과 산사태 당일의 일강우량을 도시하였다. 그림 6에서 보면 산사태는 선행강우량과는 무관하게 당일의 일강우량이 114mm 이상인 지역에서만 발생했음을 알 수 있다. 그림 7에는 前日降雨量과 當日의 최대시우량을 도시했고, 그림 8에는 2일 누적강우량과 최대시우량을 그렸다. 그림 6과 그림 7, 8로부터 이 지역의 산사태는 당일우량이 114mm 이상으로서,

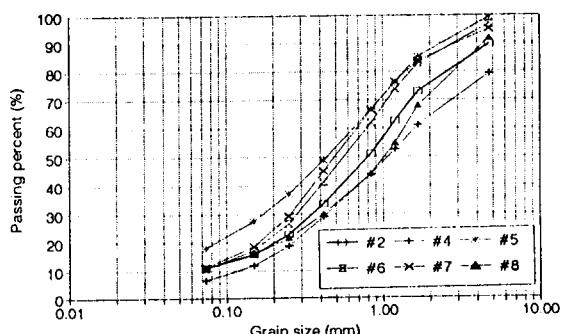
그림 9 대표지점의 토질입도분포

천이 이동저수지로 흘러들고 있으며 이 진위천을 따라서 용인단층이 남북방향으로 지나고 있다. 주 능선은 산정에서 하나는 북쪽으로 빼어 있고 또 하나는 남동쪽으로 달리다가 진위천을 만나 절벽과 급경사를 이루고 있다. 산의 동쪽은 평지의 지반표고가 80m 정도이고 남, 서, 북쪽은 평지의 지반고가 100m 정도이다. 진위천과 이동저수지 쪽의 급경사를 제외하고는 계곡과 능선의 표고차는 50m를 넘는 곳이 거의 없으나 동쪽 원덕성리 지역과 서쪽의 창리 지역의 일부에는 40° – 50° 의 급경사가 형성되어 있다. 이 지역은 선캠브리아기의 퇴적기원의 변성암체를 기원으로하는 우백색편암과 규장편마암이 기반암을 이루고 있다. 이 편암과 편마암이 풍화된 잔류토와 산기슭의 봉적토가 표층토를 구성하고 있는데, 건조단위중량이 1.2–1.3 t/m³, 비중은 2.65–2.67, 세립함량이 10% 내외이며 대체로 비소성으로서 통일분류법으로 SM, SW-SM, SP-SM으로 분류된다. 그림 9는 대표적인 입도분포를 보이고 있다.

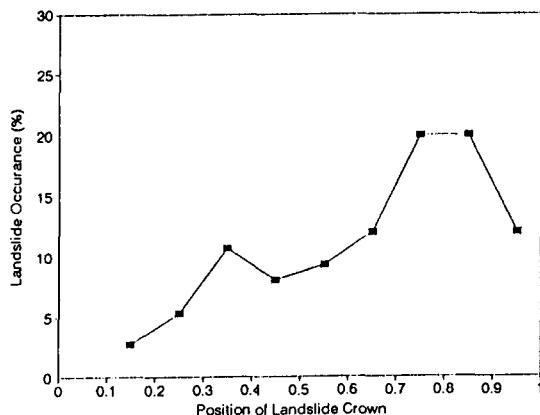
그림 13 활동면 시발점의 위치에 따른 발생률

그림 11은 활동사면의 방위 분포를 그린 것인데 이 지역의 주 능선 방향이 남동과 북쪽으로 달리고 있고 동쪽과 북서쪽에 급경사면이 많은 까닭에 활동사면의 방향이 북동과 북서 방향이 우세하게 나타난 것으로 보인다. 표 7은 활동사면의 길이와 경사의 분포를 정리한 것이고 그림 12는 이것을 그린 것이다. 활동사면의 길이는 20~30m에서 41.6%이고 50m가 전체의 92%이다. 사면 경사는 30°~40°에서 50.0%, 20°~30°에서 41.7%로서 경사 °20~40°에서 90% 이상이 발생하였다. 결과적으로 이 지역 산사태는 경사가 20°~40° 범위인 사면에서 활동길이 50m 이하에 집중되었다. 사면활동이 시작되는 위치는 그림 13에서 보다시피 7부 능선 이상에서 발생한 것이 전체의 50% 이상으로서 사면의 상부경사변환점에서 활동이 시작되고 있음을 알 수 있다. 낮은 위치에서 발생하는 산사태는 관찰결과 주로 계안침식에 의하여 사면하부가 침식되었던가 상승사면에서 사면하부가 붕괴된 경우 그리고 사면하부에 위치한 집수부와 지하수 용출부에서 발생한 경우로 나눌 수 있다. 그림 14에서 그림 17까지는 활동 면적, 활동 토량, 활동 폭, 활동 깊이에 따른 산사태 발생비율을 각각 그렸다. 이 그림들을 보면, 활동 면적은 5ha 이하가 전체의 75% 이상을 차지하고 있고, 활동 토량은 300m³ 이하가 75% 정도이며, 활동면의 폭은 10~15m 범위가 30%, 5~20m 범위가 70% 정

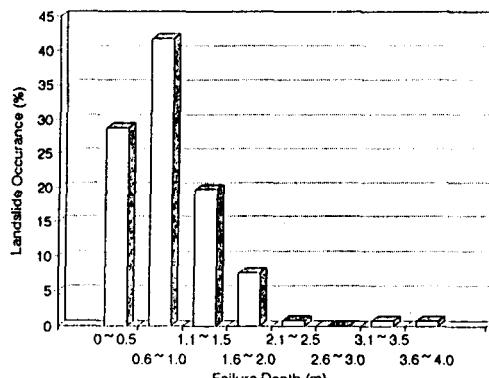
그림 17 활동 깊이별 발생률

도를 점하고 있다. 활동 깊이는 0.5~1.0m 범위가 42%로서 제일 많고 대부분이 2.0m 이하의 활동 깊이를 보였다. 그림 18에는 활동깊이 비 D/L에 대한 산사태 발생률이 그려있다. Walker(1987)에 의하면 D/L값이 15~30%이면 회전 활동, 5~10%이면 평행활동, 0.5~3%이면 유동으로 분류되는데¹¹⁾ 이에 따르면 이 지역에서 발생한 산사태는 회전활동은 거의 없으며, 20%가 평행활동으로, 50%가 유동으로, 그리고 D/L이 3~5%인 30%는 평행활동과 유동이 섞여서 발생한 것으로 보인다. 그림 19에는 활동깊이비와 활동면적의 관계를 그렸는데 깊이비가 큰 활동일수록 활동면적은 작게 일어났고 깊이비가 작은 유동성 사태가 활동면적이 크게 나타남을 볼 수 있다. 사면활동이 발생한 모양에 따라 川口의 분류법을 따라 분류하면 그림 20과 같다. 그림에서 線모양으로 분류된 것은 길이에 비하여 폭이 아주 작은 것들이고, 나무가지모양에는 가지를 각기 하나의 활동으로 세었다. 판형에 속하는 것들은 주로 얇은 토층 아래 암반이나 굳은 풍화층이 있어서 두 토층 경계면에서 활동이 발생한 경우가 많다. 수종별 사태 발생비율은 그림 21과 같다. 이 비율은 각 수종별 임지면적이 고려된 것이 아니어서 수종에 따른 산사태 억지력의 차 이를 나타낸 것이 아니다. 현장 관찰 결과에 의하면 이 지역의 산사태는 수종에 따른 차이가 별로 없었다. 다만 침엽수 식재림 지역에는 교목층 아래에 아교목이나 진달래와 철쭉 등 관목층의 형성이 부족하여 뿌리의 지표토사구속력이 자연림지역보다 작았다. 수풀이 산사태 발생을 억제했다는 증거는 별로 찾을 수 없었다. 오히려 강풍에 의하여 나무가 뿌리채 뽑힌 곳이 많아서 우수의 지중침투를 촉진하여 사태 발생을 도와준 사례가 관찰되었고 휙쓸려 내려와 계곡을 메운 나무가지와 뿌리로 계곡수가 범람하고 계안을 침식하여 사태와 침수피해를 크게하는 등 부정적인 효과도 있었음을 볼 수 있었다.
