施設園藝用 플라스틱 하우스의 태풍피해에 관한 연구

A Study on the Typhoon Disaster of Greenhouse

This paper describes both the wind disaster of greenhouses by the typhoon FAEY and the uplift resistance of greenhouse foundations.

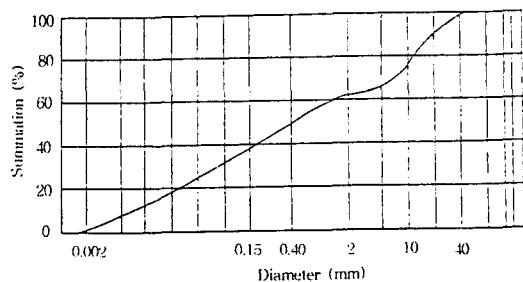
Fig. 6. Grain size distribution curve.

이 지역의 기초지반은 평균입경 0.42mm, 흙수비 31%, 습윤밀도 1.56t/m³, 내부마찰각 8~10°, 점착력 0.01t/m² 정도이고, 입도곡선은 Fig. 6에 나타낸 것과 같다.
