IKN 콜라 적용실적 보고

< 쌍용양회(주) 영월공장 >

1. 개요

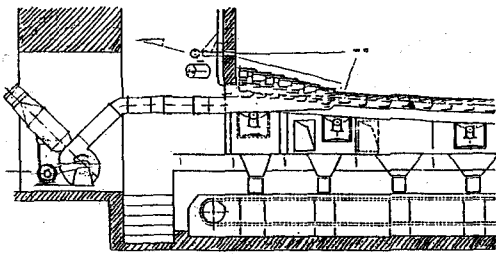
<그림 2> Cooler의 냉각 특성

<p>Jet plate</p>	<ul style="list-style-type: none"> • Air hole 축소 및 고압으로 Jet air 발생 (40-45m/sec) • 부압 형성 및 미세입자 분산 • 미세 입자 부유 및 Clinker bed 상부로 상향
	<ul style="list-style-type: none"> • 적은 Air량으로 최대 냉각 효과 • Grate 연결부위 및 Side wall liner와의 clearance 최소화 • Air turbulence로 sand blasted 발생을 방지함으로써 G.P 마모현상 방지

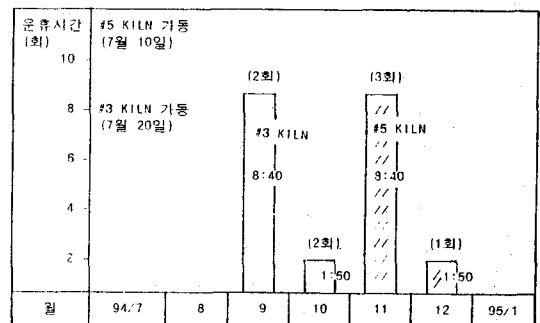
<그림 8> #3, 5 kiln 운휴 실적

- 1) IKN Cooler 개조후 약 5-6개월의 가동실적을 고려할 경우 개조전대비 안정적 조업을 유지하였음.
- 2) Kiln 가동율에 있어서 #3,5 kiln 공히 전,후 대비 향상된 것으로 나타남.
- 3) IKN Cooler 시운전시 cooling air damper 조정이 cooler 안정화에 매우 중요했음.
- 4) Cooler G.P trouble 사항은 1실에 있어 기대한 효과대로 탈락현상이 없었으며 2, 3실의 경우도 현재까지 탈락현상이 발생치 않음.
- 5) Kiln 단위생산의 경우 #3 Kiln은 전후대비 큰변동은 보이지 않으며, #5 Kiln의 경우 약 1ton/hr 수준의 clinker 생산성 향상실적을 보임.
- 6) 주요 공정변동 사항으로, cooler 출구의 clinker 온도는 약 5℃의 하락, 3차공기 온도는 약 60℃ 상승되었으며 cooler E.P 입구온도의 하향으로 전반적인 E.P효율은 상승하였음. 또한 cooler 효율에 있어서 약 2% 수준의 향상을 보였음.
- 7) 당초 shock blower를 #3 kiln 측에 3기를 설치및 운영하였으나 미설치된 부위에 coating 부착 및 연와손상이 발생함에 따라 이 부위에 shock blower의 추가설치 및 연와시공방법을 개선하였음. IKN사 측에서 제시한 #3 kiln cooler 1실부위 coating 발생 방지책인 현 Blind G.P 1열 부위 추가설치 등은 추후 cooler 공정상태를 보아 시행할 계획임.
- 8) 본 공사 시행후 효과 및 결과를 토대로 #4 kiln 에도 확대적용할 예정임.
