# 집중호우에 의한 경사지논의 논둑붕괴

## Bund Collapse in Sloping Paddy Area by a Heavy Rainfall

- Case Study for Dongrim-ri in Chungbuk Province -

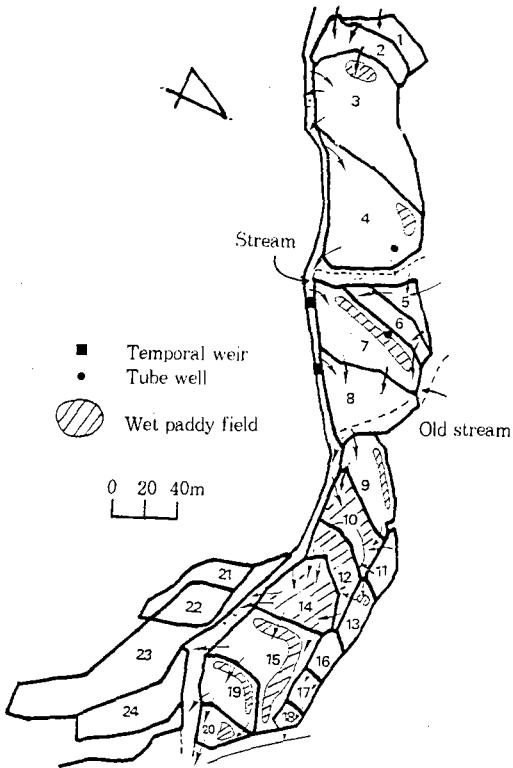
이 강우로 인하여 Fig. 3과 같은 조사 대상의 24개의 경사지논 중에서 13개소에서 논둑 및 논내부 붕괴가 발생하였다. 이 논의 평균 경사도는  $2^{\circ}1'55''$ 로서 기울기 1/50(약  $1^{\circ}9'$ ) 이상의 비교적 급경사이다.

경사지논에 있어서 상부논의 지하수면이 하부논의 논바닥보다 높은 경우, 지하수면이 논둑사면에 나타나고, 이 때 하부논은 비관개기에도 논바닥에 물이 고이는 습답(濕畠)을 이룬다. 이런 습답은 흔히 논둑사면의 끝부분(즉, 하부논의 앞부분)에만 부분적으로 나타나나, 구획 10, 12, 14와 같이 구획의 대부분이 습답을 이루고 있는 경우도 있다(Fig. 3 참조).
