表忠寺 三層 石塔 出土 遺物의 科學的 保存處理 및 美術史的 考察

文煥哲*, 黃振周*, 閔丙贊**

본고에서는 문화재관리국이 경상남도 밀양시 단장면 구천리 표충사 경내의 삼층석탑(보물 제467호)의 해체 보수 작업중 탑내부에서 다량으로 발견된 금동여래입상 등 유물에 대한 보존처리 과정과 미술사적 조사 내용을 소개하고자 한다.

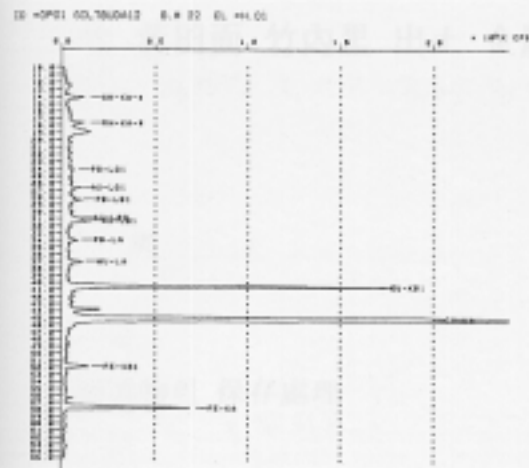
Fig 8. 청동여래입상(35-3) XRF분석 결과

흙과 부식물이 불상의 표면을 덮고 있어 금동여래입상으로 명해졌으나, 형광X선분석결과 청동불상으로 판명되었다.(Fig8.) 불상은 육각의 연화문 대좌에 설법인을 하고 있으며, 두부 부분은 전면에서 볼 때 오른쪽으로 치우치고 있다. 또한 후면 목부분에는 광배꽃이가 남아 있다.

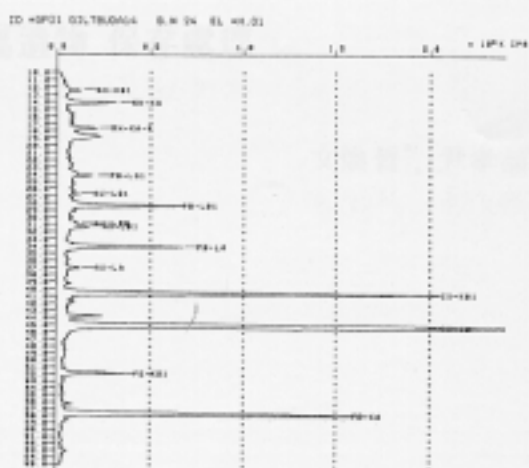
Fig 9. 청동여래입상(36-2) XRF분석 결과

흙과 부식물이 불상의 표면을 단단하게 덮고 있어, 금동여래입상으로 명해졌으나, 형광X선분석결과 청동불상으로 판명되었다.(Fig9.) 불상의 전면에서 보아 대좌 하단이 일그러져 절단되어 구부러졌으며, 목이 좌측으로 치우친 상태이다. 불상은 선명한 윤곽을 나타내고 있으며, 법의는 통견이다. 옷 주름의 흐름이 선명하게 보이고 있다.

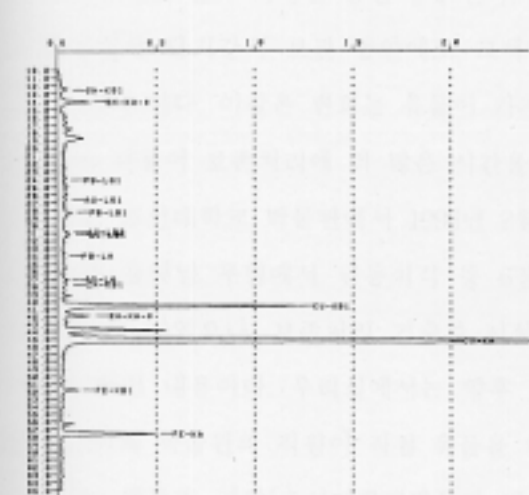
Fig 10. 청동여래입상(37-1) XRF분석 결과

흙과 부식물이 불상의 표면을 단단하게 덮고 있어, 금동여래입상으로 명해졌으나, 형광X선분석결과 청동불상으로 확인되었다.(Fig 10.) 불상의 양발이 결실되었고, 목부분에 크랙이 발생한 상태이다. 부식물로 인해 법의의 세부 문양이 나타나지 않고 있다. 후면 목부분에 광배결이가 보이고 있다.

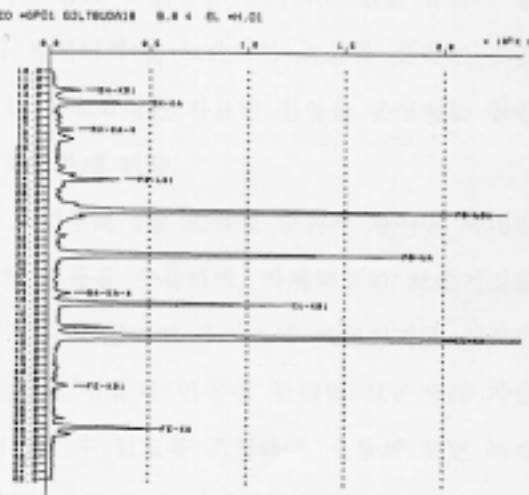
Fig 11. 청동여래입상(37-3) XRF분석 결과

흙과 부식물이 불상의 표면을 단단하게 덮고 있어, 금동여래입상으로 명해졌으나, 형광

X선분석결과 청동불상으로 확인되었다.(Fig11.) 불상은 육각대좌에 4개의 연꽃을 복련으로 장식하고 있으며, 수인은 시무외·여원인이다.
