# 승강기 사고해석

김 정 우(KIMM 시험평가부)

## 1. 사고발생경위

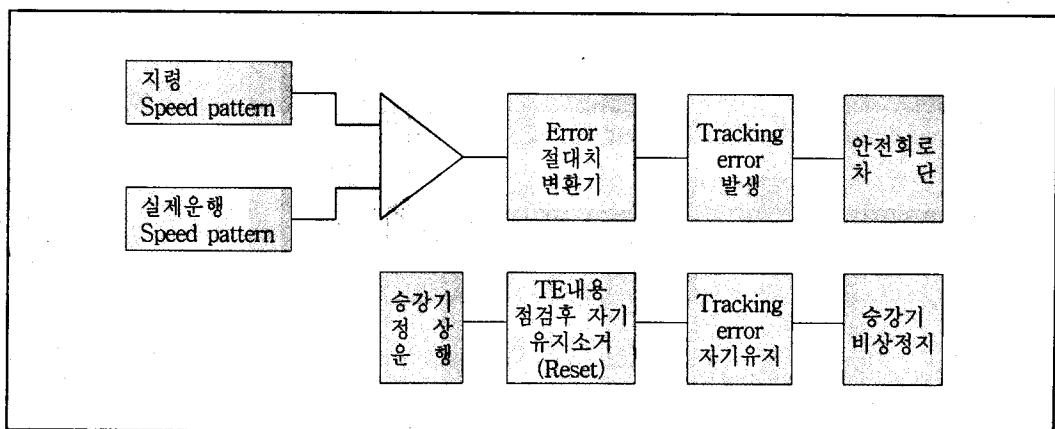
그림 4. TE 기능에 의한 안전운행 Cycling

이 기능은 승강기 운행시점에서 마이크로 프로세서의 명령에 따라 지령속도 패턴이 발생되며 전동기 축에 달린 P/G에 의하여 실제로 승강기가 정상속도로 운행되는지를 출발에서 정지까지 운행의 전구간을 계속적으로 감시하는 기능(Closed loop control)을 갖고 있다.

이러한 방식으로 브레이크 개방여부에 따른 이상속도 감지 뿐만 아니라 과속검출 기능까지도 설계에 반영되어서 안전진단 운행기능을 보완하는 장치이다. 본 사고기종의 TE발생으로 인한 안전회로가 차단되면서 승강기가 운행정지(비상정지)되는지를 확인 해 보고, 설치 및 보수시 사용하는 TE기능 무력화시( $S_2$  스위치 OFF)에 나타나는 현상을 각각 Mode I(정상운전), Mode II(TE기능 무력화)로 구분해서 시험 한 결과는 다음 그림 5와 같다.
