T형 교각 붕괴 안전진단 사례

박 구 준	우리 협회 토목진단부 전문위원
곽 성 기	우리 협회 토목진단부 부장
김 래 현	우리 협회 토목진단부 대리
송 정 훈	우리 협회 토목진단부 주임
조 진 석	우리 협회 토목진단부 주임

본 안전진단 사례는 1997년 7월, 준공된지 20일만에 붕괴된 ○○교량 램프 C의 PIER-1에 대하여 붕괴원인 규명과 복구대책을 제시하여 시설물의 안전성 확보를 기함을 목적으로 실시되었으며, 램프 C 상부구조와 교각에 대한 안전성 검토와 붕괴된 교각에 대한 복구대책의 검토를 과업범위로 하였다.

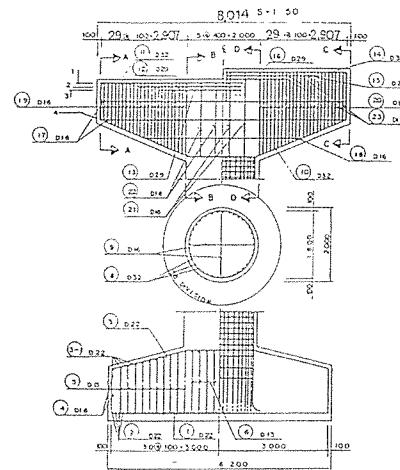
그림 2. 진단대상 교각 정면도

붕괴된 램프 C의 교각 P1은 당초 강관파일 기초로 설계되었으나, 현장에서 실시한 지반조사 결과 기반암(연암, 풍화암)이 지표하 6m 정도에 분포하고 있는 것으로 확인되어, 기반암까지 터파기하고 기초 높이까지 Mass 콘크리트를 타설하여 시공하는 것으로 변경되었으며, 교각은 당초 종구형 교각으로 설계되었으나 코핑상단부에 단차를 둔 철근콘크리트 T형 교각으로 설계변경되어 시공되었다.

보강설계된 교각은 기초 Footing 저판의 두께를 1.0m 증가시키며 교각의 기둥은 철근을 2열로 추가 보강배근하는 것으로 계획되었다. 그리고 교각의 코핑부는 상단의 주철근과 장철근을 사용하여 중앙에서 끊지 않고 연결시공하여 철근의 정착장의 결함이 발생되지 않도록 설계되었다. 이러한 교각보강설계안에 대한 안전성 검토 결과 교각구조물은 구조적인 안전성이 확보되는 것으로 검토되었다.

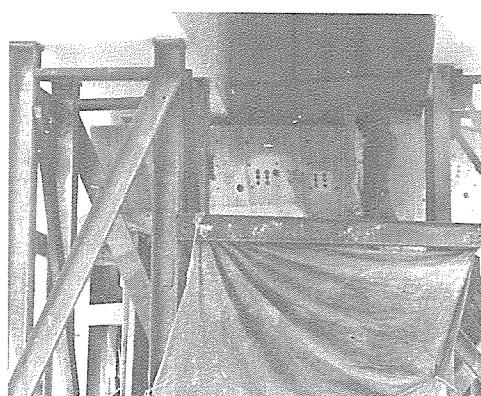
사진 1. 진단구조물 전경

P1 교각의 봉괴로 인하여 상부구조물은 25cm 정도 침하가 발생된 것으로 나타났으며, STEEL BOX가 국부적으로 손상되었으며 CROSS BEAM은 심하게 손상된 상태이다. 그리고 2번 교각(P2) 상부의 연석에 1~2mm 정도의 균열이 일부 발생되어 있는 상태였으며 상부 슬래브는 큰 이상이 없는 것으로 나타났다.
