터빈 베어링에서의 Dry Oil Whip에 의한 고진동

이 병 준

(한국전력공사 정비기획실)

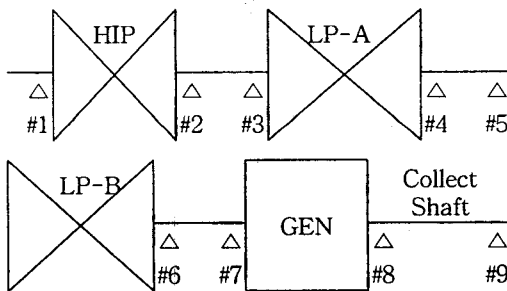
보령화력 발전소 6호기의 터빈 발전기(베어링 배열도 참조)는 95년 10월 건설후 첫 번째 overhaul 작업을 시행하였다. 주요 작업은 저압 터빈(#A)의 #3 베어링 교체와 터빈 발전기의 축정렬이었는데, 터빈을 기동한 결과 약 40시간 운전후('95. 11. 8) 저압 터빈(#A) #3, 4번 베어링 진동 진폭(peak to peak)이 각각 $98\mu\text{m} \rightarrow 138\mu\text{m}$, $45\mu\text{m} \rightarrow 86\mu\text{m}$ 로 약 $40\mu\text{m}$ 정도 상승하여, 현장에서 베어링 유압 조정 및 운전 모드(부분분사 및 전주분사 방식) 변경으로 일시적으로 안정되었으나 같은 현상이 계속 발생하였다.

* 각 베어링에 dual X, Y probe가 설치되어 있고, 베어링 메탈 및 배유 온도 감시 설비 있음.
