보령댐 여수로 사면의 안정성 분석 및 유지방안 연구

정소걸¹⁾ · 한공창¹⁾ · 최성웅²⁾ · 박연준³⁾

Study on the Stability Analysis and Supporting Methods for the Spillway Slopes in Boryeong Dam

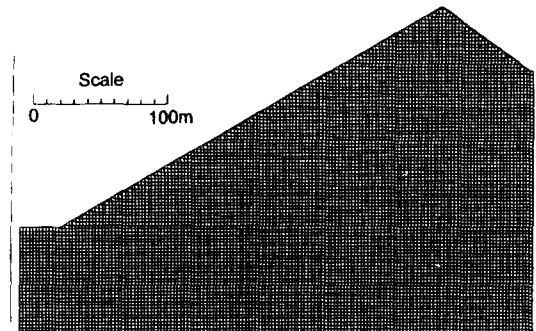
Fig. 1은 현 사면을 계획대로 절취를 완료한 경우에 대한 단면 해석 요소망이다. 해석의 정확성을 기하기 위하여 요소망의 크기는 2.5 m×2.5 m의 정사각형으로 하였으며, 전체적인 사면의 파괴거동을 보는 것이 주목적이므로 개별적인 소단은 무시하여 표현하였다.

Fig. 1. Grid for the 2-D modelling on the left slopes excavated according to the original design (1 : 1.4, 35°)

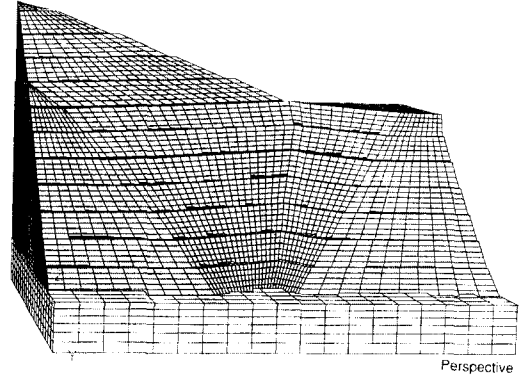
Fig. 4는 계획대로 사면 절취가 완료되었을 경우에 대한 3차원 해석요소망을 나타내고 있다. 해석의 정확성을 기하기 위하여 각각의 zone의 크기는 2 m×2 m×2 m에서부터 3 m×3 m×5 m 정도의 크기를 갖는 블록으로 구성하였다.

Fig. 4. Three dimensional numerical grid for the dam slopes excavated according to the original design
