感恩寺址 東三層石塔 基壇部 出土 遺物 保存處理

The conservation for excavated objects on foundation parts of
three-story stone pagoda on Kamūnsa temple site

文煥皙 · 柳仁淑

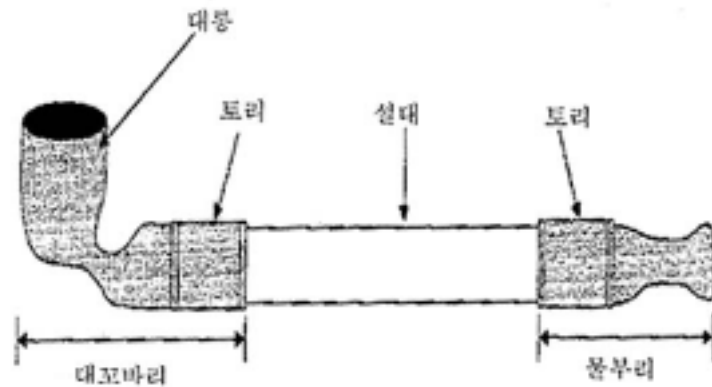
Fig. 1. 담뱃대의 명칭

흙이 표면 전체를 덮고 있고 물부리부분에 푸른색의 부식물이 보인다. 대통속은 흙으로 가득차 있고 대꼬바리와 물부리가 서로 분리된다. 분리된 사이에는 목재인 설대로 연결하고 있으며, 유물은 손상없이 완형이다. (명칭, Fig. 1 참고)
