## 동해 #6,7호 K/N COOLER 개조결과

강현택,윤정식  
< 쌍용 양회 >

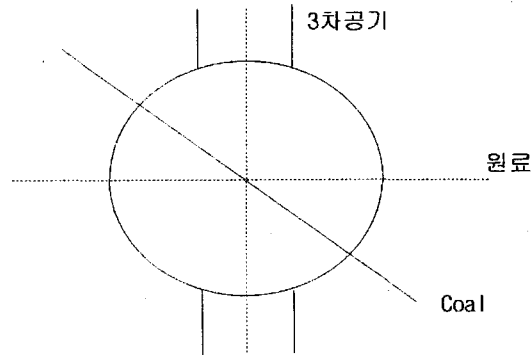
●PRE' INLET RISER DUCT & CALCINER 천정 철거 →  
N-MFC(New Mitsubishi Fluidized Calciner,  
5.6mφ×27.8mH)& RISER DUCT 신설(Arch형)

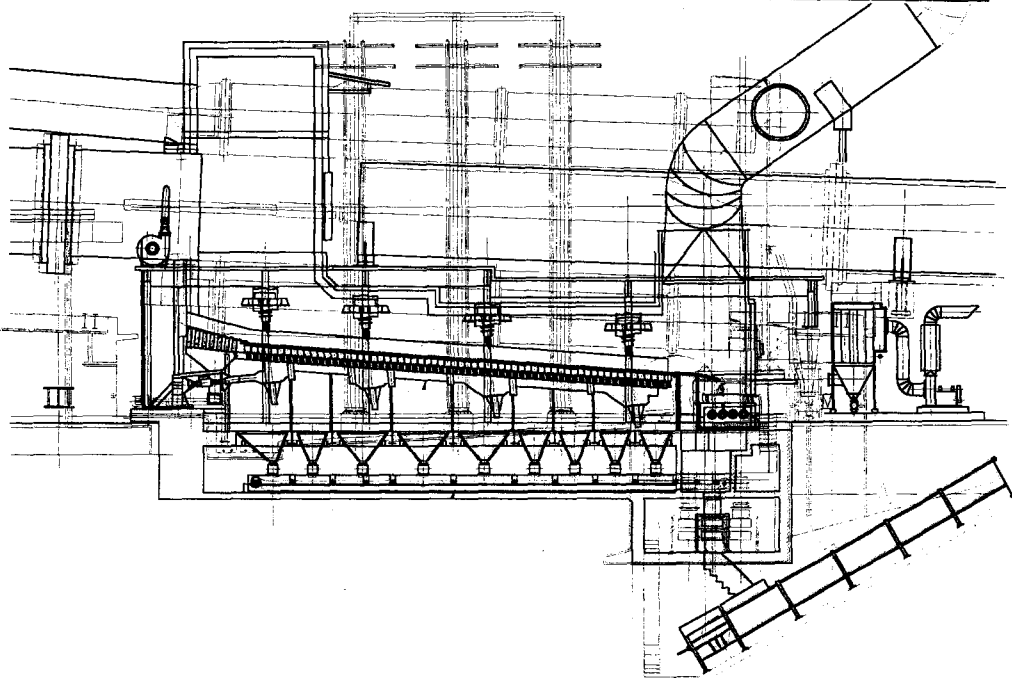
## COOLER PART

1. IKN COOLER : 5,000T/D , 5.84mW\*27.4mL , WITH Roller Crushe & heat Shield
2. "1"단 Drive , Hydraulic 구동 System
3. COOLING FAN 9 SET
4. PAN CONVEYOR 2 기 설치

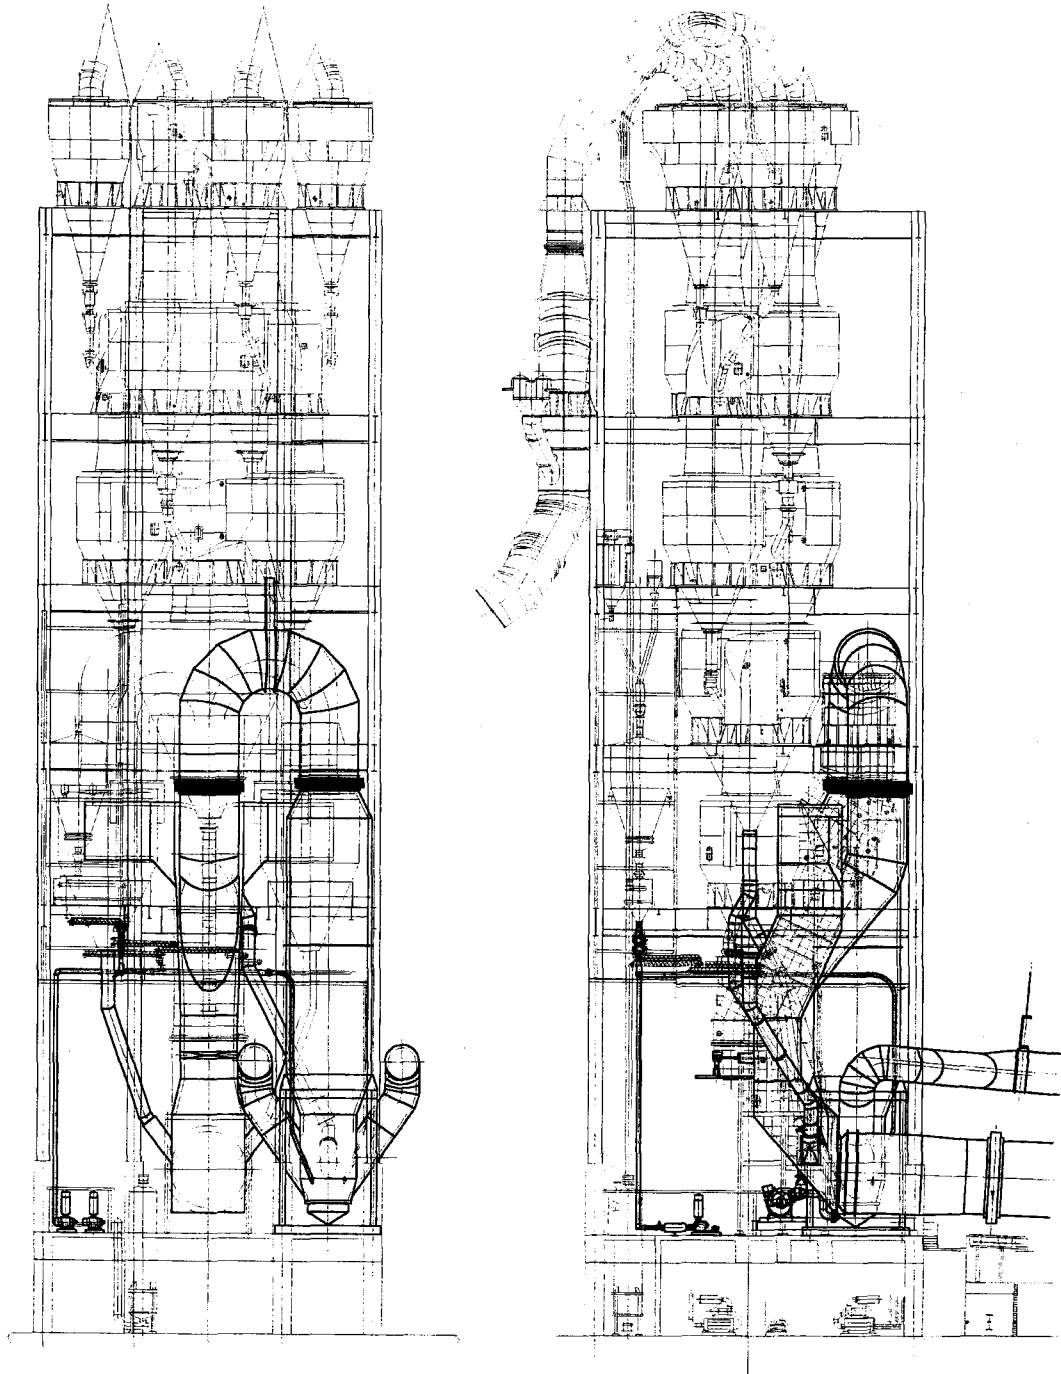
예열실

1. CALCINER 개조 : Prepol A.T → NEW MFC (  $\Phi 5.6\text{mW} \times 27.8\text{mH}$  )
