인터넷을 활용한 터널안전진단 현장지원

윤주수
시설안전기술공단 이사장

이중우
시설안전기술공단 지하시설실 차장

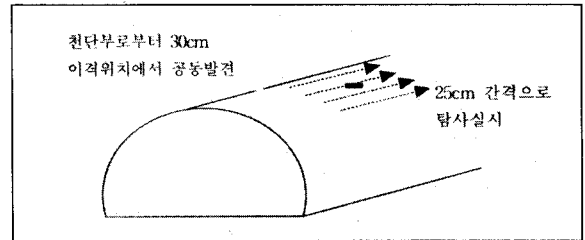
그림 3. 탐사위치 및 탐사개요

그림 2와 같은 공동이 터널의 천단아치부, 천단부로부터 30cm 이격된 위치에서 조사되었다.

공동발견위치에서 8개의 측선(길이 4.9m)을 25cm 간격으로 설정하여 탐사하였다. 탐사시 주파수 900MHz 안테나를 사용하였으며 그 외 탐사에 사용된 탐사변수는 표 1과 같다. 그림 3은 탐사개요를 설명하고 있다.
