## 999번 지방도로 경상북도 안동시 위리 지역의 사면 변형 및 안정성 분석

### Analysis of Deformation and Stability of Slope at the Wiri Region of Local Road 999 Nearby Andong, Gyeongsangbukdo in Korea.

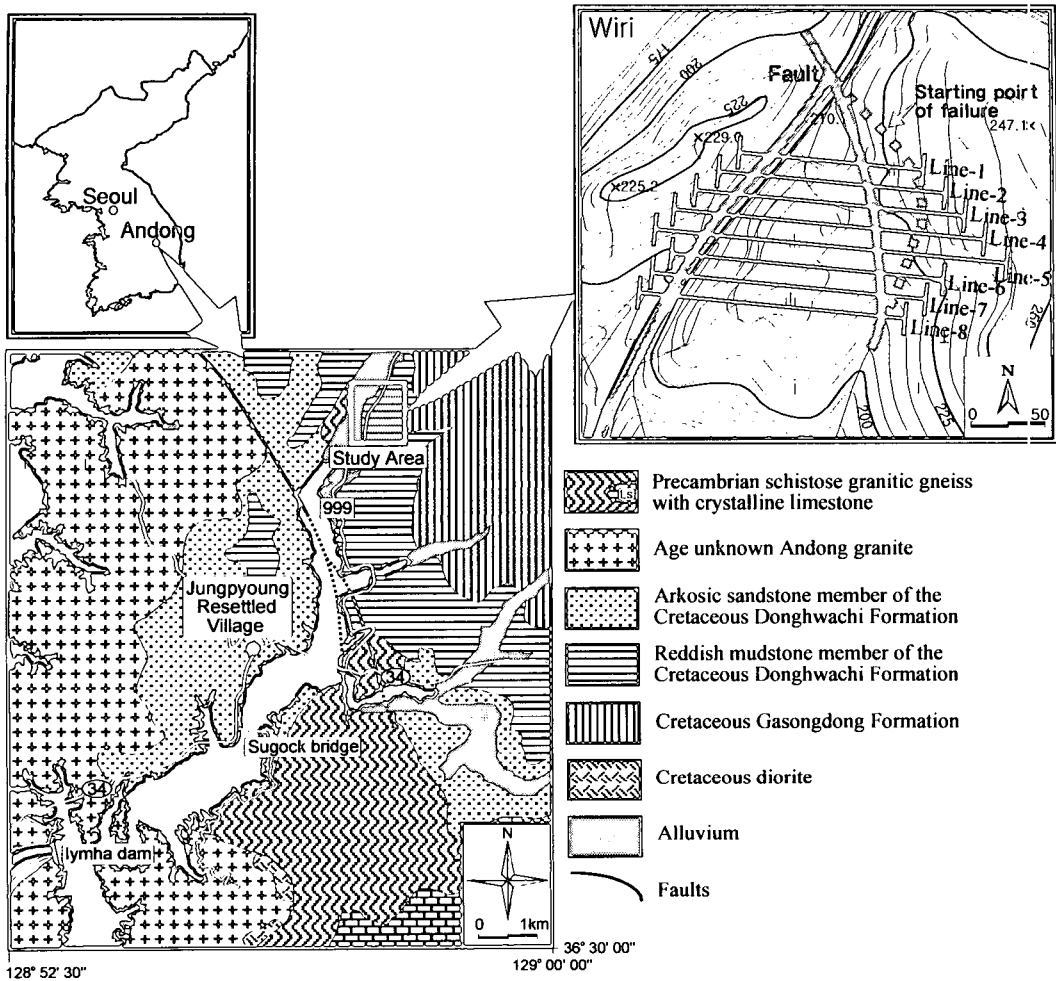
해석을 위하여 연구 지역의 북쪽에 위치한 line-1로부터 남쪽에 위치한 line-8까지 총 8개의 2차원 단면을 설정하였다(Fig. 1). 각각의 단면은 단층면에서 관측된 미끄럼선(slicken line)에 평행하게 설정하였으며, 15m 간격으로 서로 평행하고, 표토층(soil), 활동지괴(active mass), 연약층(weak zone) 및 연암층(soft rock)의 4개의 층으로 구성되어 있다(Fig. 4). 표토층은 풍화토 및 심한 풍화암으로 지표로부터 약 3~5m 하부에까지 이른다. 연약층은

Fig. 1. Geological setting of the study area and locations of eight cross sections for numerical simulation.

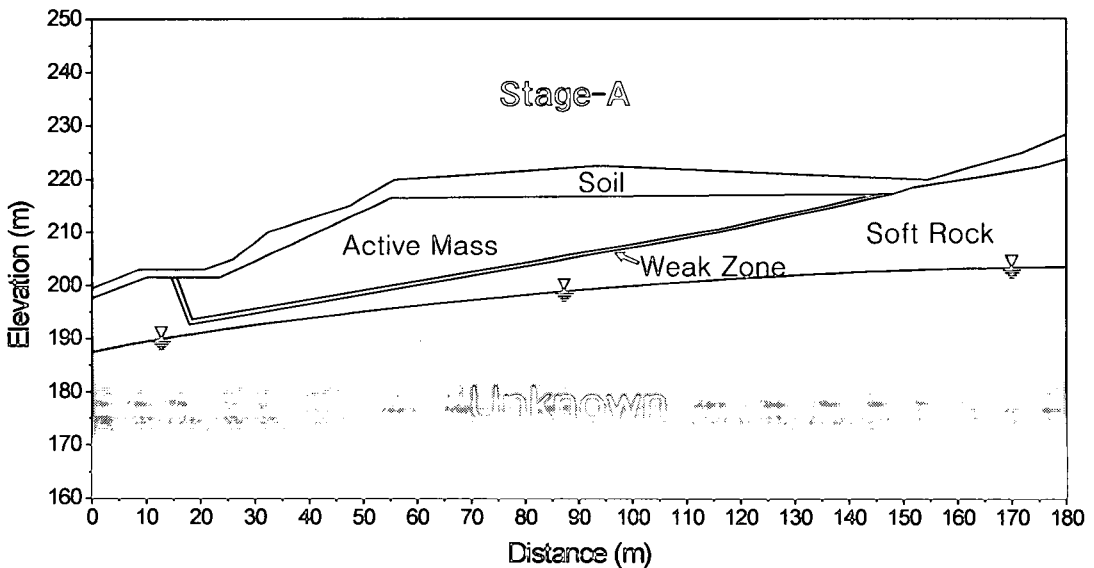
Fig. 4. Typical cross section of line for numerical simulation.

단층면과 동일한 면으로, 이 면을 따라 활동지괴가 미끄러진다. 연약층의 자세 및 위치는 안정화 공사로 인해 노출된 단층면을 측량하여 결정하였고, 지표면 아래는 상부에서 측정된 단층면을 연장시켜 설정하였으며, 약 10~30cm의 두께를 가진다. 활동지괴는 표토층과 연약층 사이의 지반으로 활동의 주체가 되는 지괴를 의미하며, 단층면 아래의 모든 부분은 연암층으로 가정하였다. 각 층의 물성 및 역학적 특성은 토질 및 암석의 실내시험에서 결정된 값을 사용하였으며, Table 1에 요약되어 있다.
