단층이 토목구조물에 미치는 영향과 지반조사(사례 중심으로)

박남서(대덕공영(주))

Influence of fault on civil structure and geotechnical investigation (Case Histories)

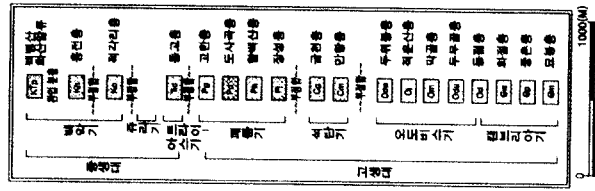
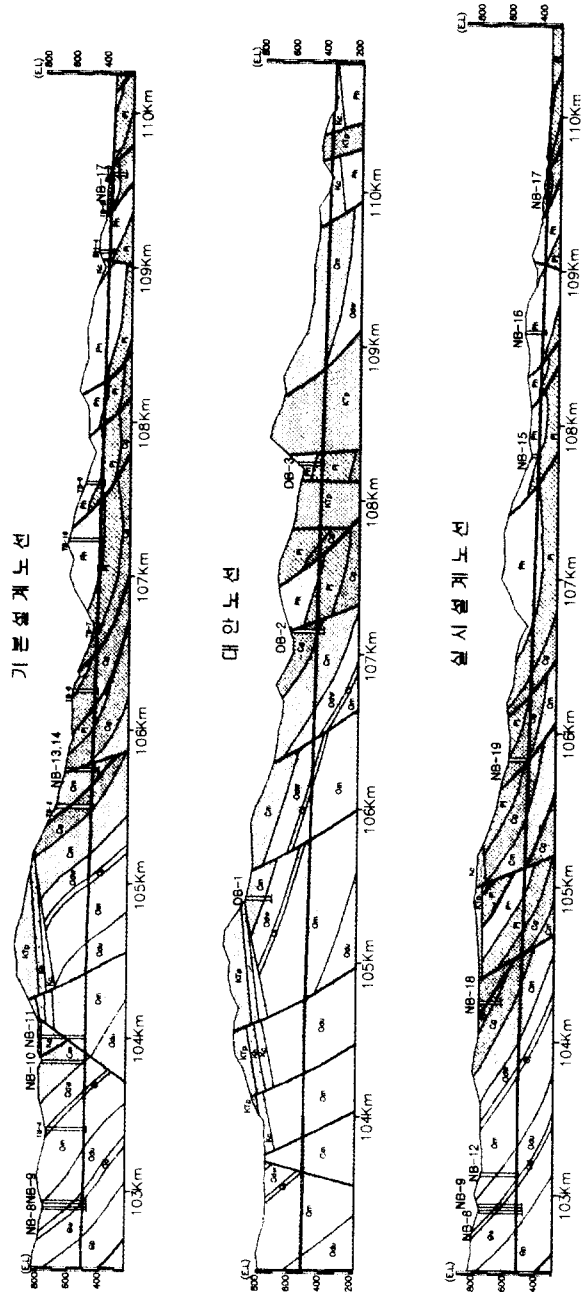
Fig. 8. Geological cross-section (linear area for each line)

설계 노선의 선정에 있어서 단층과의 이격거리, 통과 횟수, 통과되는 단층의 규모 등이 주로 고려되었다. 다음 Table 1.은 Fig. 8에 표기된 주요 단층의 상태를 나타낸다. 그리고 Fig. 10.은 혈암단층대 내에 위치하는 산골터널 인근의 조사 결과를 보인다.

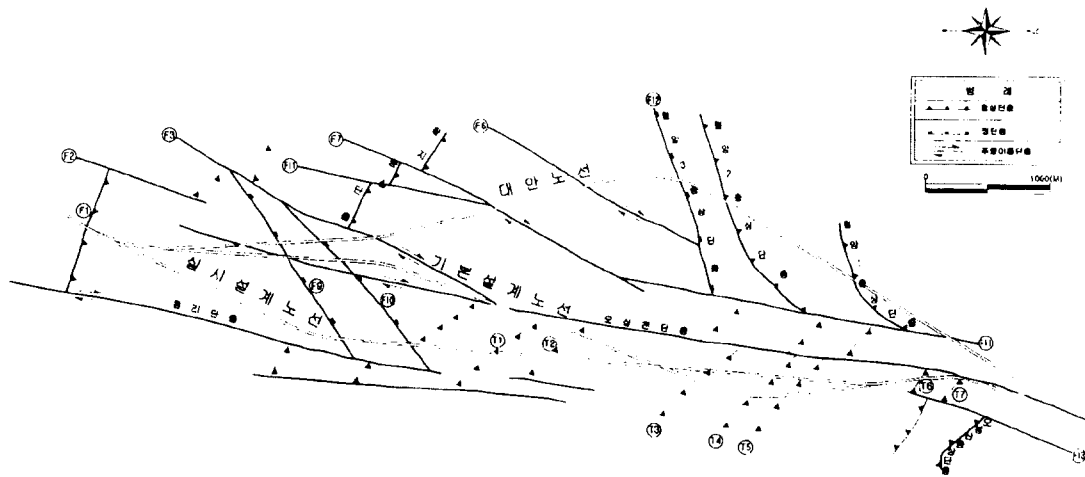
Fig. 9. Structural Slice Map at tunnel level

과업구역 내에 발달해 있는 대규모의 주요 단층과 각 노선과의 관계를 비교 검토하면 다음과 같다. 각 단층의 위치는 Fig. 9.을 참고하기 바란다.

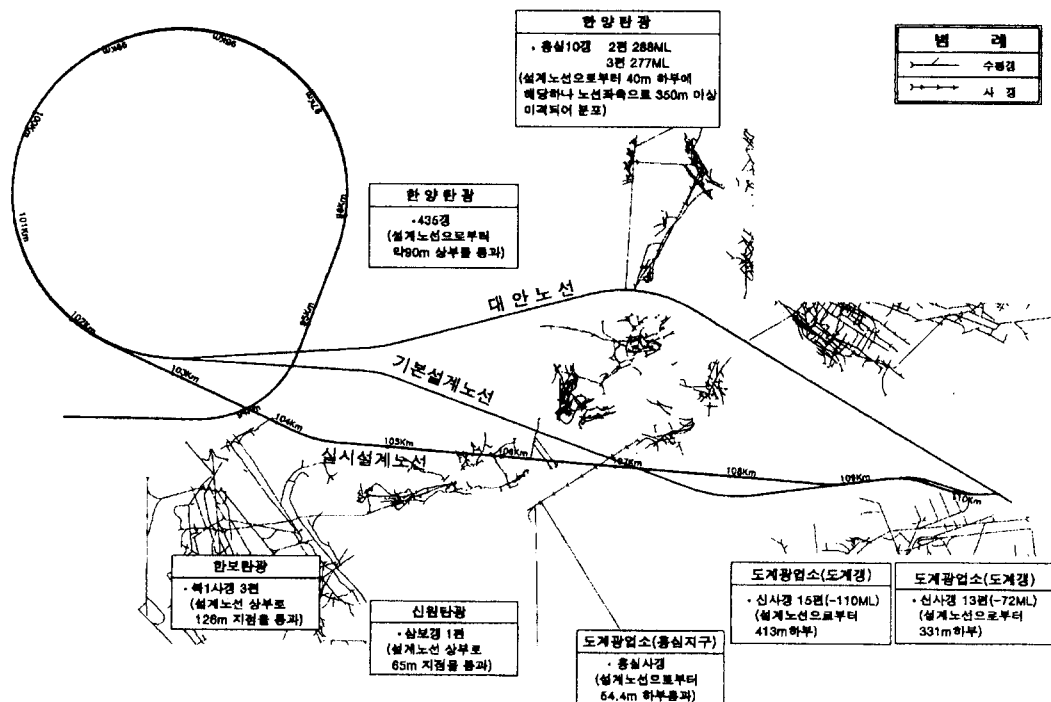
Fig. 11. Distribution of mining works in study area

지질도 분석으로부터 본 과업 구역 내에 발달하는 단층의 발달 상태를 추정하였으며 과거 탄광 개발 도면 등을 입수, 합성 작업을 실시하여 정확한 석탄 채굴적의 분포 상황을 파악하였다. Fig. 11.은 그 결과를 보인다.

분석된 채굴적도로부터 터널 노선을 채굴적과 최대한 이격시키도록 하였으며 Piggott and Eynon (1977)의 채적팽창이론을 적용하여 터널 노선에 인접한 채굴적의 영향 유무를 검토한 결과 터널 노선과 최고 근접한 홍심사갱이 봉락되어도 봉락은 홍심사갱 상부로 최대 28m 지점, 즉 설계노선의 26m 하부지점까지만 진행되므로 터널에 영향은 없을 것으로 판단되었다. 다음 Fig. 12.는 검토 결과를 보인다.

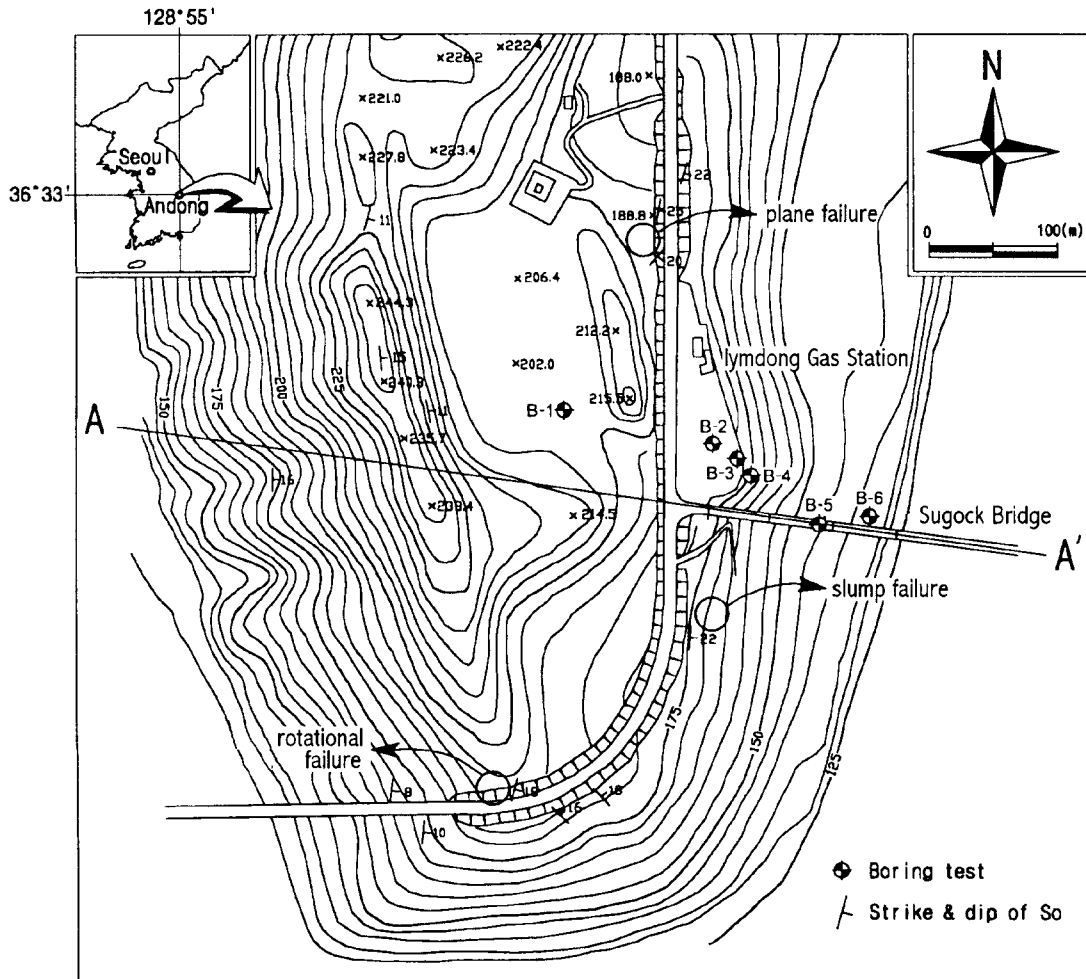
Fig. 13. Location of study area

경북 안동 임하댐 저수지 주변에 위치한 수곡교는 임하댐 건설 이전인 1989년 12월에 완공되었으나 (Fig. 13.), 건설 직후부터 교량의 서쪽 부분의 하부 지반유동에 의하여 교량에 변형이 발생하였으며 이로 인하여 교량으로서의 기능을 상실하게 되었다(Fig. 14.). 이에 대한 원인 연구는 여러 차례 있어왔으며 1999년 11월 하부 지반보강 및 교량 재가설 공사가 완료되어 현재까지는 교량에 아무런 문제가 재발되고 있지 않다.
