특집: 도시의 문화재

문화재 건조물 경관조명 연출에 관한 고찰 (인자성 향상을 중심으로)

이연소<이온디자인연구소/연구원>

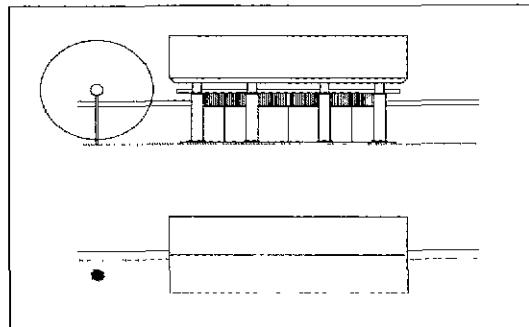
그림 3. 종묘정문 조명연출도

문화재 야간조명연출이 시행되어 있지 않은 상태에서 좌측 10m지점에 3m높이의 가로등이 있다. 가로등의 Flood Lighting의 거리가 멀어서 종묘정문의 형태 및 색채는 인지할 수 없는 상태이다.

시민들이 주간에는 이용 가능 하지만 야간에는 가로등의 간접조명 외에는 아무런 경관 조명연출이 되어 있지 않고 있다. 이러한 문제점에 종묘 정문은 정확한 형태와 색채인지가 불가능하고 주변지역은 어두운 관계로 범죄발생 빈도가 높은 지역으로 인식되어 있는 문제점을 가지고 있다.

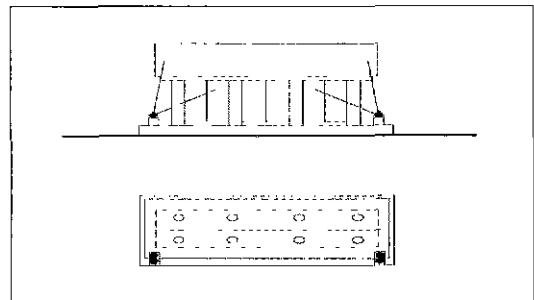
그림 6. 사직단 정문 조명연출도

기단부 30cm위에 설치된 2개 조명등은 Flood Lighting 방법에 의한 4개가 상향광 조명기법으로 연출되어 있으며 광원의 각도는 $30^{\circ} - 40^{\circ}$ 범위로 되어 있고 광원의 종류는 나트륨 등으로 설치되어 있다.

조명 기기를 문화재 기단 위에 직접 설치 한 점과, 근거리 Flood Lighting 연출에 의한 강한 그림자로 형태 왜곡 및 단청의 색상 인지도를 떨어뜨리고 있고 원쪽과 오른쪽 광원 차이에 의해 심한 이질감을 주고 있는 실정이다. 또한 안내표지 자체는 야간에 전혀 확인할 수 없으며, 풀대에 의한 Down Lighting 조명연출이 되어있지 않아 지붕형태를 전혀 인지할 수 없는 점이 가장 큰 문제점으로 지적되고 있다.

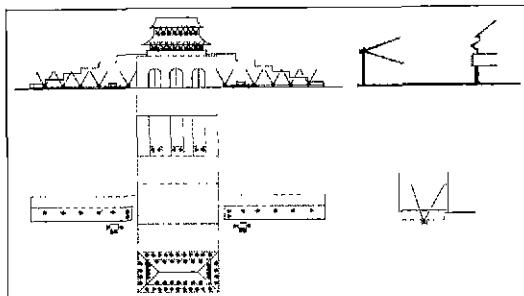
그림 9. 광화문 조명연출도

광화문 정면 100m지점에 위치한 15m 풀대 위에 설치된 1kw 4개 조명등에 의한 Spot Lighting 상향광 조명기법으로 정면 부분을 조명하고 있으며 좌측과 우측 성벽부분은 16개 조명등에 의한 Spot Lighting 그레이징기법을 사용하여 조경시설의 음영 효과를 연출하고 있다. 문 부분은 6개 매몰등에 의한 Flood Lighting 매입방식기법으로 조명연출을 하고 있으며 1층과 2층 누각에서는 2m 간격으로 정면과 배면12개, 측면 4개씩 총 32개 조명등을 Spot

광화문의 이미지 조명연출에서 근접조명광원에 의한 조명연출로 1층과 2층 누각에서는 밝게 표현되고 있음에 비하여 좌, 우측면에서는 지붕부분에 대한 조명광원이 설치되어 있지 않아 명암 대비가 심하게 표현되고 있으며 이로 인해서 전체형태를 인지할 수 없는 문제점을 발생시키고 있다. 또한 정면에 위치한 폴대의 높이가 지붕보다 낮게 설치되어 있어, 지붕부분에 형태를 왜곡하는 그림자를 만들고 있다. 광화문은 궁궐의 정문인데 비하여 야간조명연출에 의해서 인지되는 색채가 다양하여, 조명연출 측면에서 전체적으로 가볍게 인식이 되고 있는 점이 가장 큰 문제점으로 지적된다.

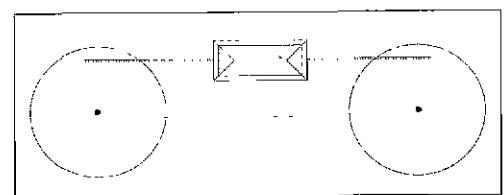
그림 11. 건춘문 조명연출도

건축문은 현재 조명연출이 시행되고 있지 않은 지역으로, 주변의 가로등도 가로수에 의해서 조명이 차단되어 있어서 야간에는 건축문의 형태를 전혀 인지할 수가 없다.

경복궁의 동쪽 문으로서 야간경관조명연출을 시행하지 않고 있으며, 주변환경의 밝기도 매우 어둡게 형성되어 있다. 이에 따른 건축문에 대한 야간 인지도는 낮게 나타나고 있다. 현재 도로 조명에 의해서만 비추어지는 간접조명으로 전체형태가 어두운 데 어리로만 느껴지고 있어, 추후 경복궁의 연결성을 야간에도 인지할 수 있도록 경관조명 연출이 요구된다

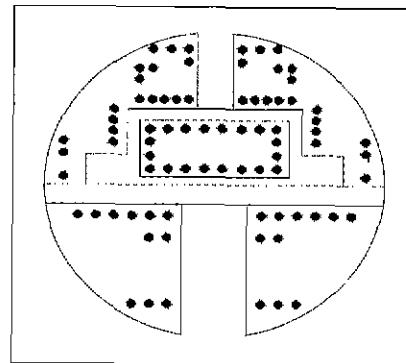
그림 14. 남대문 조명연출도

남대문의 각 축면 45° 지점에 설치된 4개의 Spot Lighting 상향광 조명기법에 의해서 전체 형태 및 지붕을 조명연출하고 있으며, 성벽 부분은 Flood Lighting 그레이징 기법으로 성벽의 재질감을 표현하고 있다. 또한 주변에 설치된 조경수목 아래에는 1개 수목에 2개에서 3개의 조명등이 매몰에 의한 Flood Lighting 실루엣 기법으로 조경수목의 잎을 조명하고 있다. 남대문 양 옆 계단 아래에는 Spot Lighting 과 Flood Lighting 의 그레이징 기법에 의해 연출되어 있고, 2층 누각 부분에는 조명화원이 설치되어 있지 않은 상태에서 1층 누각에 설치된 조명광원은 문화재 훼손을 방지하기 위해서 트랙방식을 통한 A타입, B타입으로 50개의 조명 기기가 1m간격으로 설치되어 총 150개의 광원을 사용하여 조명연출을 하고 있다. 현재는 조명 기기 고장에 의해서 60%가 소등되어 있다.

국보1호인 남대문의 조명연출은 조명광원이 183개 등에 의한 3가지 조명연출방법을 사용하여 이미지 조명연출이 기획되었으나, 현재는 60%이상의 조명등이 고장 및 폐손에 의해서 남대문의 야간경관을 어렵게 인식시키고 있는 실정이다. 세부적으로 조사하면 첫째, 4곳 10m지점에 위치한 풀대 높이 15m위에 1000w, 16개 등 중 7개가 고장으로 Spot Lighting 상향광 조명기법이 조화를 이루지 못하고 있으며 이에 따른 부분적인 투광에 의해 강한 그림자를 발생시켜 형태왜곡을 하고 있다. 두 번째는 지상에 위치한 조명광원 중 Flood Lighting 그레이징기법에 의해 성벽을 비추어주는 광원의 40%가 소등되어 불균형적인 조명연출이 되고 있고, 세 번째는 1층 누각에 설치된 Spot Lighting 상향광 조명기법에 사용되는 광원의 80%가 조명 기기 고장에 의한 소등상태로 방치되고 있어 남대문의 정면과 배면의 이미지를 폐손시키고 있다.

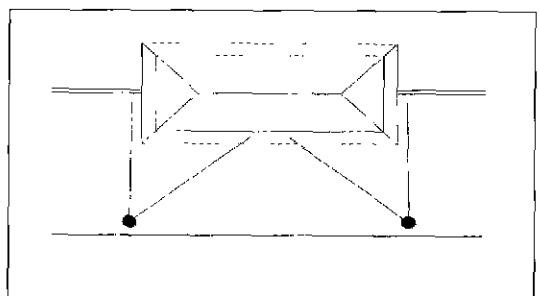
그림 23. 흥화문 조명연출도

흥화문 좌·우 45° 에서 15m거리에 위치한 높이 7m 4개 폴대에 의한 Spot Lighting 상향광 조명기법으로 조명연출 되고 있으며 광원은 $20^{\circ} - 45^{\circ}$ 로 설치되어있다.

정면 좌·우측에 설치된 조명등은 각각 1개 폴대에 6개-7개 조명등이 설치되어있고 4개 조명등에는 Red필터와 글레이 발생을 줄이기 위한 기구가 설치되어있다. 정면 조명등은 1층 치마부분 좌·우측을 조명연출하고 있으며 조명연출시간은 18:00 ~21:30까지다.

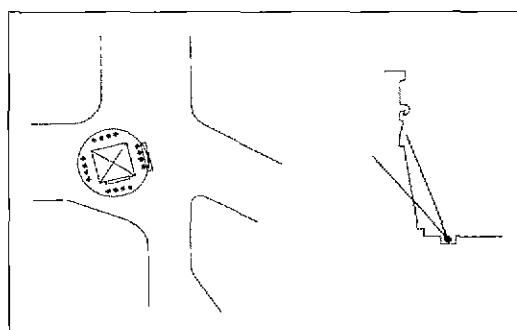
그림 26. 동식자각 조명연출도

기념물과 누각에서는 역사적 상징성의 특징을 찾을 수 있지만 현재 조명연출에서는 전혀 반영되지 않고 있다. 또한 폴대에 의한 Spot Lighting 하향광 조명기법이 되어 있지 않다는 점이다. 동십자각에서는 37개의 조명광원에 의한 조명연출에 의해 밝게는 연출되어 있지만 전체를 인지 할 수 있게 해주는 주 광원이 없어 부분만을 인지할 수 있도록 하였고, 비전에서도 주 광원이 없고, 이미지 조명연출이 되어 있지 않아 주변의 밝은 지역 속에서 어둡게 인지되고 있는 것이다. 또한 현재 조명연출부분에서 전혀 조명연출이 되어있지 않는 부분으로는 안내용 홍보판을 들 수 있다. 조명광원이 없어 이용하는 이용자가 찾아와서 보려고 해도 볼 수 없도록 방치해 둔 점 또한 공통된 문제로 지적된다.
