# 맥주 135ml 캔 골판지카톤의 접착불량 대책

## Measure against faulty gluing of corrugated fiberboard for 135 ml beer can

中村 準 / 아사히맥주株式會社 西宮工場 엔지니어링부 副課長

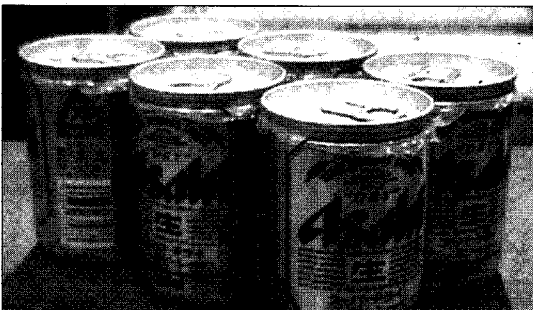
(사진 1) 135ml 제품

135ml 캔은, 외경 약 53mm, 높이 약 79mm 의 상당히 작은 캔이며, 그것을 6캔씩 하이콘이라 불리는 수지필름으로 고정시키고((사진 1)) 거기에 4개(합계 24캔)를 하나의 골판지케이스로 포장하고 있다.
