# 배전용 변압기의 고장원인 분석기술

송일근 <전력연구원 선임연구원>  
김동성 <전력연구원 선임연구원>  
이병성 <전력연구원 선임연구원>

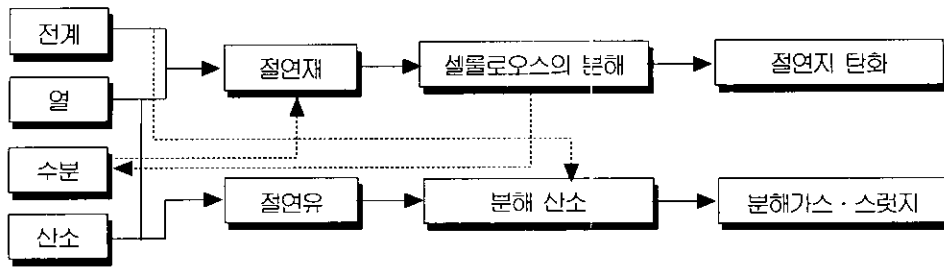
그림 1. 주상변압기의 열화진전 메커니즘

일반적인 주상변압기의 열화 진전 메카니즘은 그림 1과 같이 열, 전계, 수분, 산소 등이 원인이 되어 절연재나 절연유를 열화시켜 절연지의 탄화와 절연유의 분해가스를 생성시키는 형태로 진행된다.

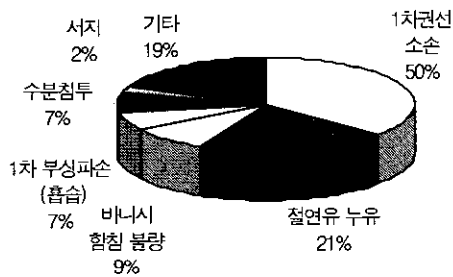
그림 2. 고장 유형별 분류

일단접지주상변압기가 현장 설치 후 3년이 경과되지 않아 고장이 발생하여 사업소에서 고장 원인 분석을 요청한 것에 대해 전력연구원에서 2001년 1월부터 9월까지 총 81 대의 고장변압기를 해체하여 분석한 결과이며, 분석 결과 1차권선의 절연이 문제가 되어 소손되는 고장이 50[%] 정도로 가장 많았으며,

절연유가 누유되는 것이 다음으로 많이 차지하였다. 그리고 바니시 함침상태가 불량한 경우나 고압부싱이 파손된 것도 일부 있었다. 유형별 고장통계를 그림 2에 나타내었다.

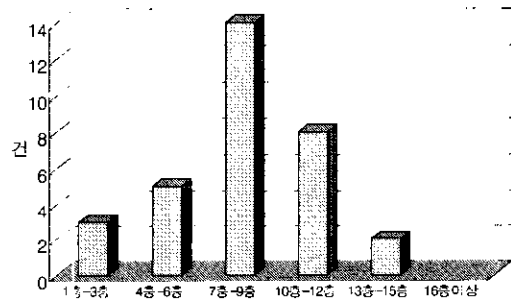
그림 3. 1차 권선의 층별 고장위치

주상변압기 1차권선에서 발생한 고장은 유덕트가 삽입되어 있는 코일단부(coil end)의 상부 또는 하부에서 소손되는 경우가 79[%] 정도로 가장 많았으며, 철심(core)이 감싸고 있는 coil leg 부분에서 층간단락 고장이 발생한 경우는 21[%] 정도에 불과하였다. 또한, 고장이 발생한 층별로 분류를 하면 대체로 1차 권선의 가운데 층인 7층~9층 사이에서 고장이 가장 많이 발생하였으며, 바깥층에 해당되는 1층~3층 사이에서 발생한 고장은 3건에 불과하였다. 1차 권선에서의 층간단락 고장이 발생한 경우 각 층별 고장위치를 분석한 그래프가 그림 3과 같다.
