채굴 지역에서의 건축물 기초 지반 안정성 평가 연구

Stability Assessment of Building Foundation over Abandoned Mines

Kwang-Soo Kwon and Yeon-Jun Park

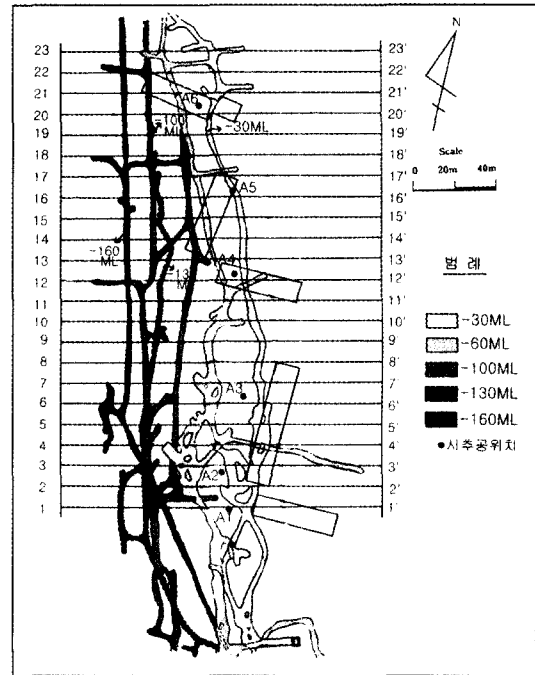
Fig. 1. Plan view of mined out cavern and location of the buildings.

1970년대 중반에 지반 침하 방지를 위하여 채굴 공동을 광미와 주변의 파쇄 암편으로 충전하였다. 조사부지 하부의 채굴적 평면도와 함께 건설될 아파트 구조물의 위치를 Fig. 1에 도시하였다.

상부 구조물 건축 위치를 근거로 6개 지점을 선정하여 시추조사를 실시하였다(Fig. 1 참조). 시추 작업은 rotary wash 방식으로, 각 시추공의 시추심도는 기 자료인 채굴적 평면도에 나타나 있는 시추지점 직하부 level의 채굴적에 도달할 때까지로 하였다. 본 지역의 채광 level은 지표로부터 -30 m에서 -160 m이었으나, 채굴적은 이미 충전되어 있는 상태이고 -100 m 이하의 심부 채굴적은 지반의 안정성에 큰 영향을 미치지 않을 것으로 판단하여 시추확인 대상심도를 -60 m로 하였다.
