산불에 의한 가공 송전선로의 열화와 그 대책

김성덕 · 심재명 <한밭대학교 전기·전자공학부 교수>
 김영달 <한밭대학교 전기·전자공학부>
 김지환 <전력연구원 전력계통연구실 선임연구원>
 장태인 <전력연구원 전력계통연구실 일반연구원>
 박인욱 <한국전력공사 송변전처 송전운동팀 부장>

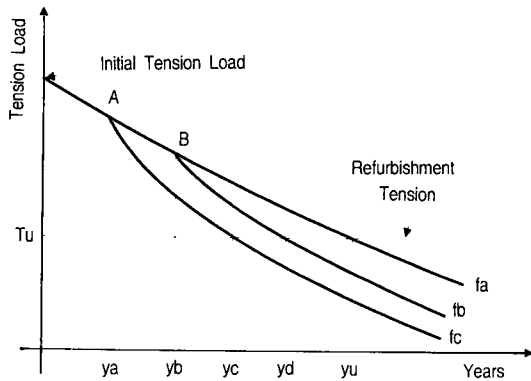
그림 4. 도체의 유효수명곡선

일반적으로 송전선로에서 도체수명이란 가설년도로부터 전력공급의 안정성이 저하되었다고 판정되는 시점까지의 기간으로 정의하며, 유효수명(useful life) 또는 교체수명[6,7]이라 한다. 따라서, 도체수명은 기계적 인장손실과 밀접한 관계가 있다. 도체의 인장 특성은 경년에 따라 그림 4와 같이 전형적인 지수적 감쇠곡선으로 나타난다[5~7]. 이 때, y_u 를 교체수명이라 하고 T_u 를 교체 시 최저인장하중을 나타낸다. 수명을 판단하는 기준은 전력회사마다 다르지만 경년 y_u 로 정하는 경우와 T_u 로 정하여 교체하는 2가지 유형이 있다.

도체의 일반적인 수명곡선이 f_a 와 같이 주어지고 시점 y_a (A) 및 y_b (B)에서 산불이 발생하였다면, 산불 발생 후의 도체는 곡선 f_b 및 f_c 와 같이 인장감소율이 증가될 것으로 추정된다. 결국, 도체의 유효수명은 y_c 와 y_d 가 되어 정상적인 교체수명 y_u 보다 현저하게 감소된다.
