케이블돛구조물의 보수보강 설계

황 보 석*

* (주)ES건축구조엔지니어링 소장, 건축구조기술사

기술기사

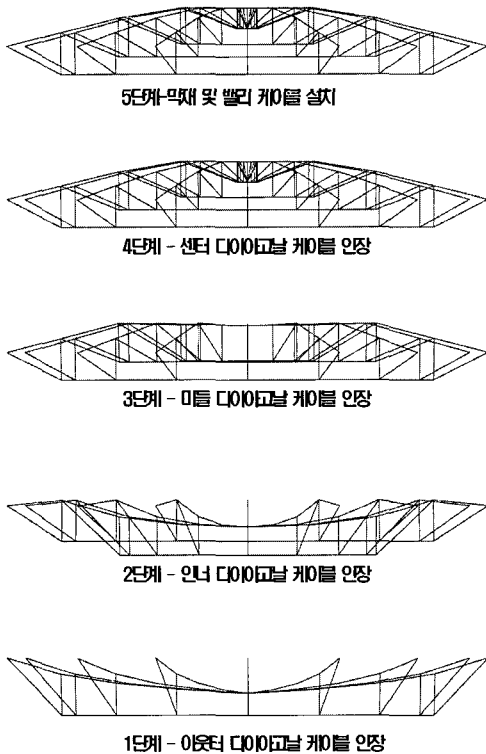
그림 6 케이블돔 시공과정결과 도해

현재 구조물의 문제점중 일부는 준공 이후 지속적으로 발생되었던 것으로 예상된다. 이것을 해결하기 위하여 시공 당시의 상황을 추정해 볼 필요가 있다. 따라서 최초 시공시의 시공과정해석을 수행하여 최초 시공과정해석 결과를 당시에 제시되었던 시공과정해석 결과 및 현재 구조물의 조사자료와 비교하여 원인을 역추적하였다. 당초 공사에서 그림 6의 2단계 완료시에 미들 다이아고날 케이블

불에 장력이 과도하게 도입되어 1단계에서 완료된 부분(아웃터 포스트)에 처짐이 발생하고 아웃터 다이아고날 케이블에 추가적인 장력이 발생되어 케

이블의 도입장력이 설계장력보다 높아진 상태가 되었을 것으로 사료된다. 이러한 상이점은 케이블 장력 불균형, 최종형상의 오차 등이 발생하는 원인이 될 수 있다.

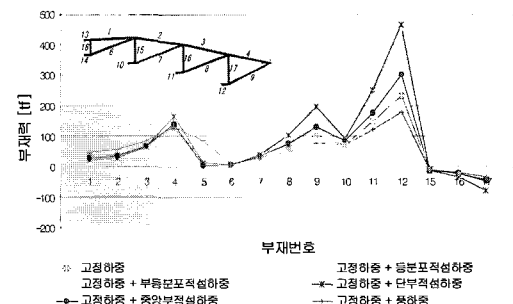
그림 8 케이블 및 포스트의 부재력

케이블돔 구조해석에 적용된 하중은 그림 7에서 보는 바와 같으며, 적용된 하중에 대하여 기하학적 비선형해석을 수행한 결과 각 부재에 발생하는 부재력을 나타내면 그림 8 및 그림 9와 같다.

상기의 부재력은 모두 케이블의 허용응력 이내에 있으며, 결과적으로 현재의 지붕구조의 부재는 적절한 부재가 사용되었다고 판단된다. 포스트의 경우에는 허용응력에 대한 안전율이 0.5 정도에 이르지 않지만, 케이블의 경우 허용응력에 거의 도달한 것을 볼 수 있다. 본 설계에서 적용된 파단하중에 대한 허용하중의 안전율은 설계당시에 적용된 안전율인 단기 2.0, 장기 2.2가 사용되었다.

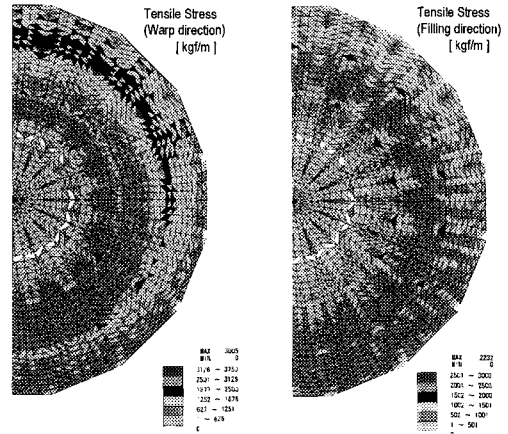
그림 11 고정하중+부등분포적설하중에서의 막 응력

보수보강공사시 교체될 막재는 성능이 우수한 PTFE 코팅 막재를 사용하도록 한다. 케이블들의 막구조 해석 결과를 그림 10, 그림 11 및 그림 12에 나타내었다. 해석결과에 따르면 막 응력은 모두 허용응력을 만족하는 것으로 나타났다. 막구조 설계에서 사용한 파단하중에 대한 허용하중의 안전율은 장기 8.0, 단기 4.0을 적용하였다.

막응력은 그림에서 보는 바와 같이 포스트가 있는 부분에서 주로 높게 분포되어있다. 이는 막 패널의 케이블 경계 부분보다 포스트가 연결된 부분에서 강성이 높아 연직하중 작용시 응력이 집중되는 것으로 판단된다. 따라서 하중이 반복적으로 작용하여 피로에 의한 강도저하, 국부파손 등이 염려되므로 이에 대한 고려가 필요하다. 벨리 케이블에

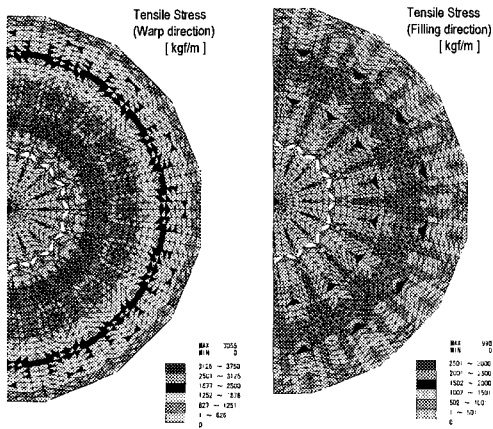
그림 10 고정하중+등분포적설하중에서의 막 응력

의해 보강된 막구조의 경우 국부파손이 발생하면 벨리 케이블의 장력이 소실될 때까지 연속적으로 막의 파단이 발생하므로 이에 대한 배려가 매우 중요하다.
